## **Annexe 7 – Inventaire général des mazots**

## Inventaire général des mazots

## **Annexe 8 – Cahier des recommandations architecturales**

## **Annexe 9 – Inventaire des chalets d'alpage**

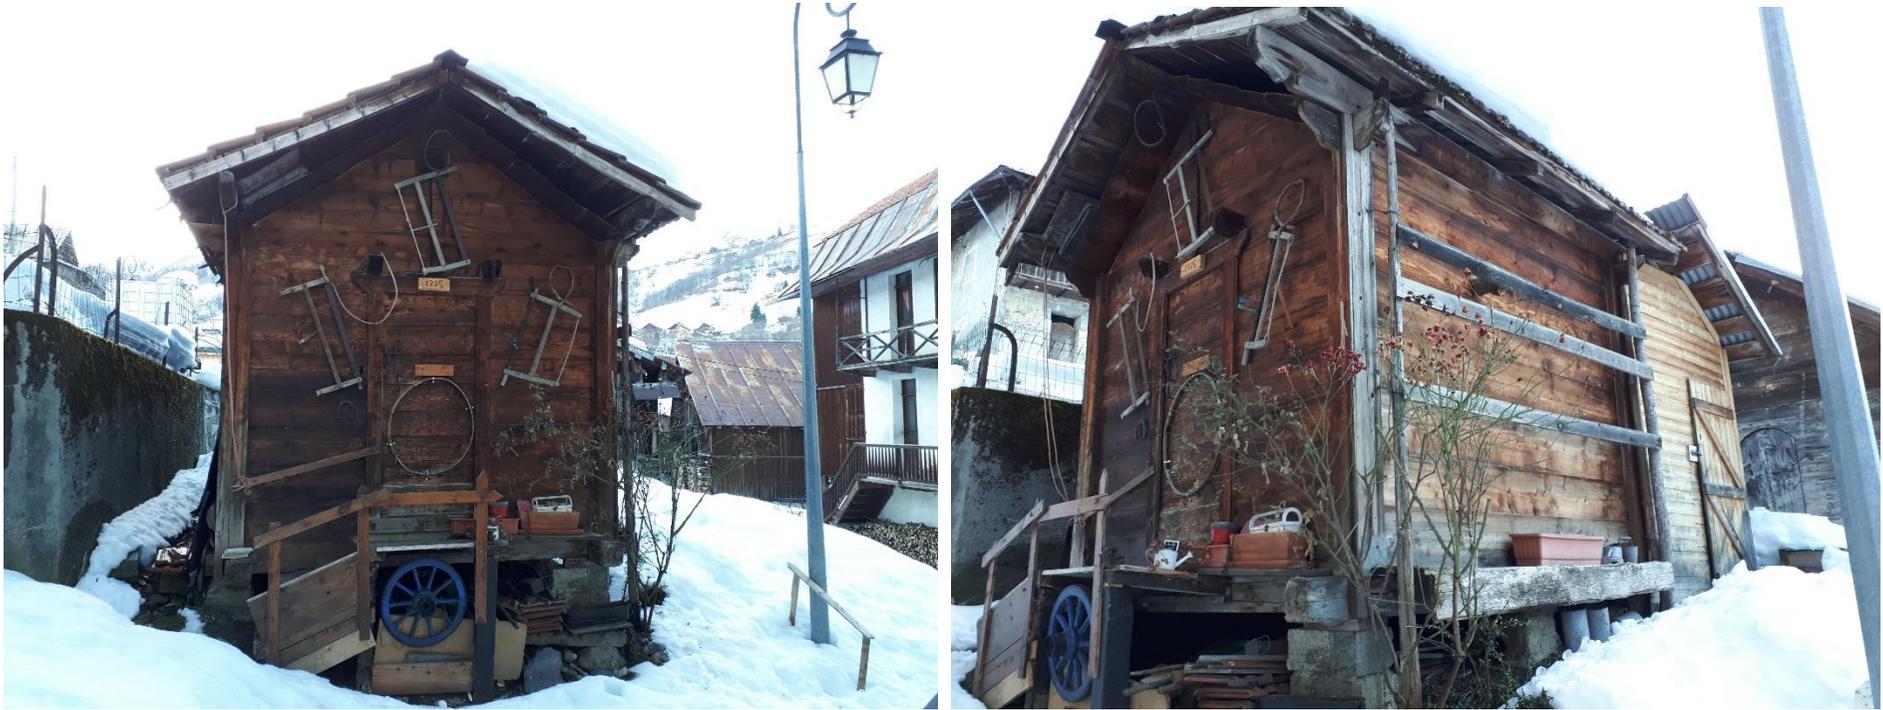
Toitures des mazots ZK628 (à gauche) et ZK630 (à droite)

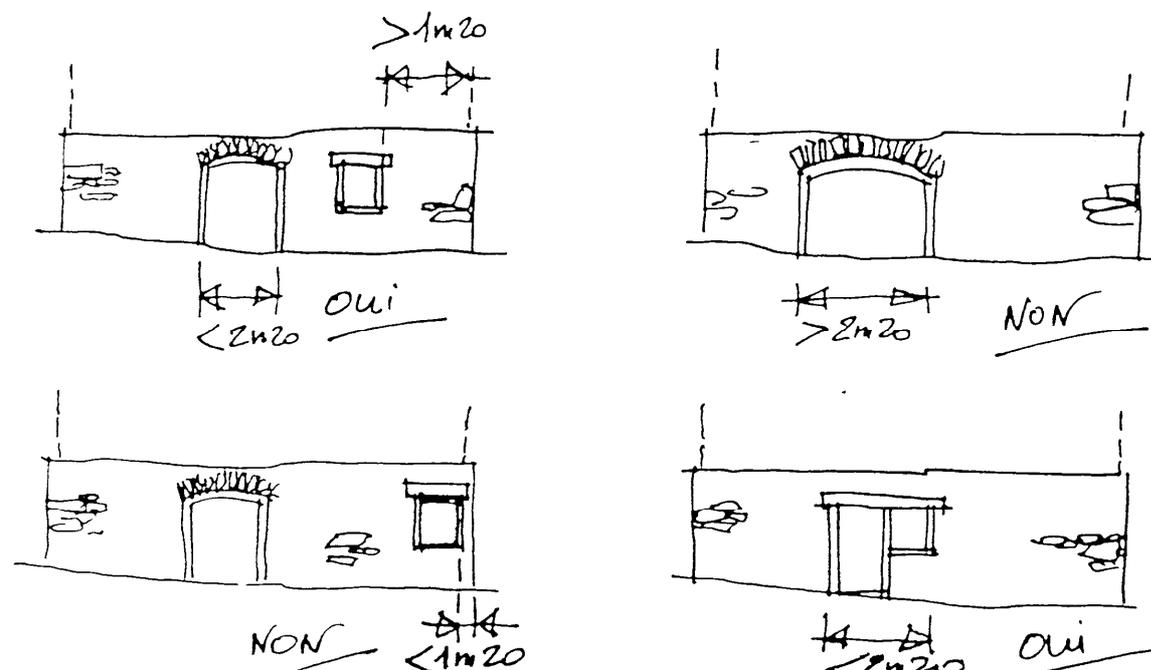
Il y aura toujours un soubassement en maçonnerie qui supporte l'ossature de l'étage et de la charpente. Ce soubassement est homogène ou "en escalier" le long de la pente afin d'éviter au bardage de rejoindre le talus en cas de forte déclivité.

Il peut être en pierres apparentes ou en mortier de chaux. Sa couleur est légèrement couleur terre (gris coloré). Les maçonneries en pierre sèche à lits réguliers ne sont pas une caractéristique du secteur. En effet, ces pierres ne sont souvent apparentes que par endroits car dissimulées sous l'enduit.

Les enduits seront à base de chaux et teintés dans la masse. Les enduits ciment sont interdits et fortement déconseillés car sur les murs existants hourdés à la chaux, ils se décollent

Les soubassements sont massifs et constituent une assise visuelle réconfortante pour l'ossature bois qui se place en retrait de l'alignement.

Pour conserver cette massivité aux murs, les grandes ouvertures de plus de 2,00 m de large sont interdites. Les ouvertures ne seront jamais disposées à moins de 1,20 m des angles. Les menuiseries seront placées côté intérieur du mur.

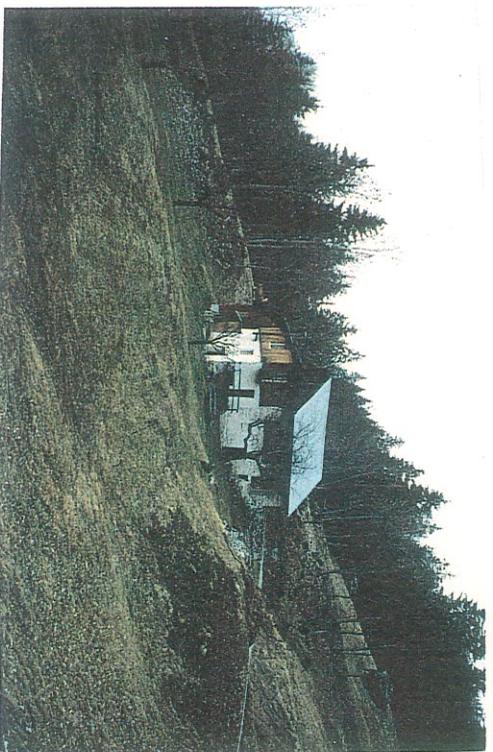
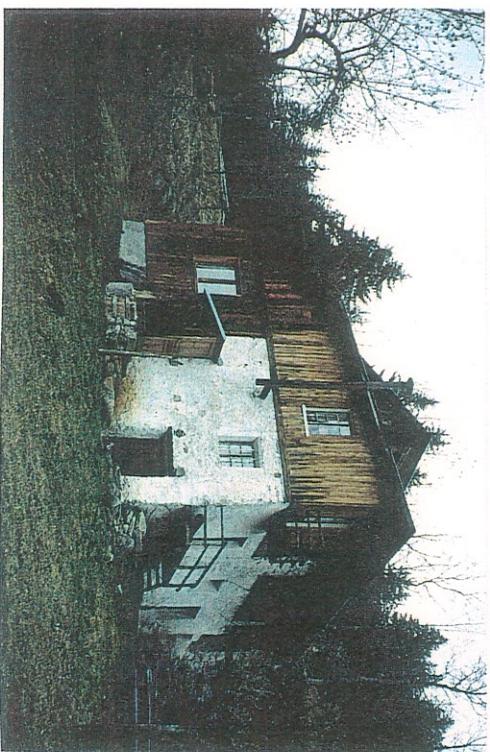
## Châlet de Planjean - La Perrière

- Etat général : bon état
- Aspect : modification du toit pour création de pièce d'habitation - le reste identique à l'origine
- Matériaux des façades :
  - Soubassement : pierre + crépis
  - Murs : bois
- Toiture : tôles
- Sens du faîtage principal : Perpendiculaire courbes de niveau

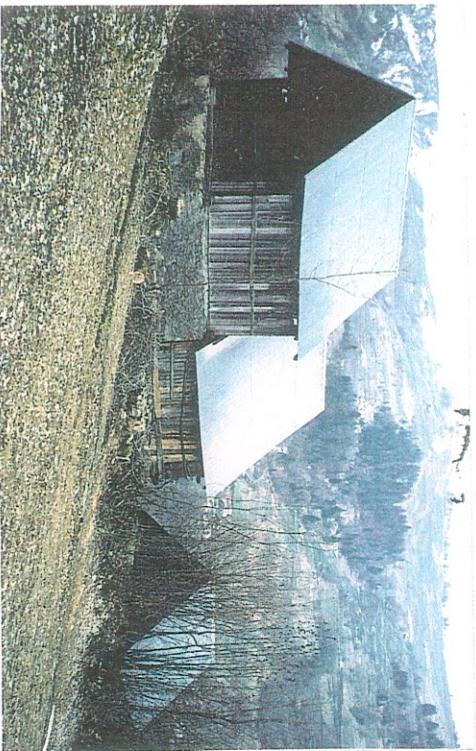
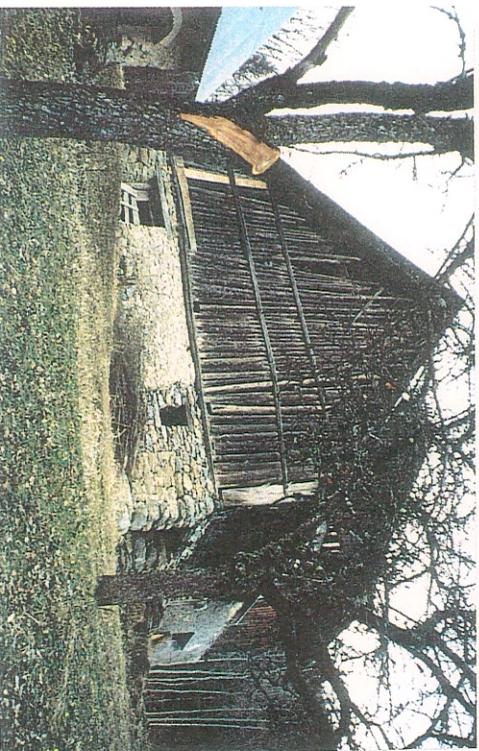
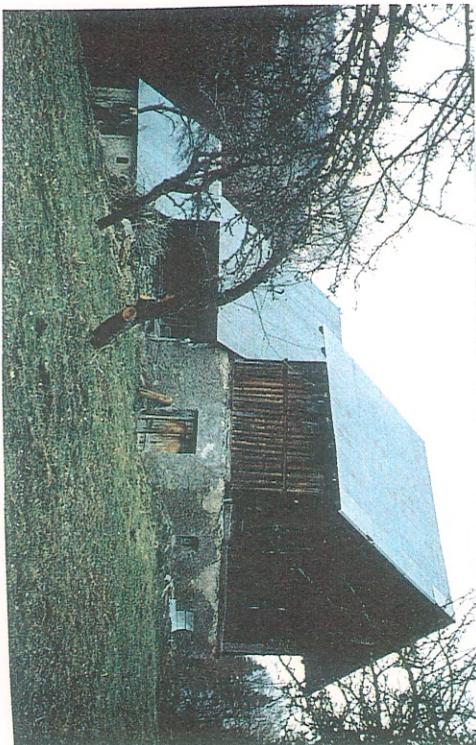
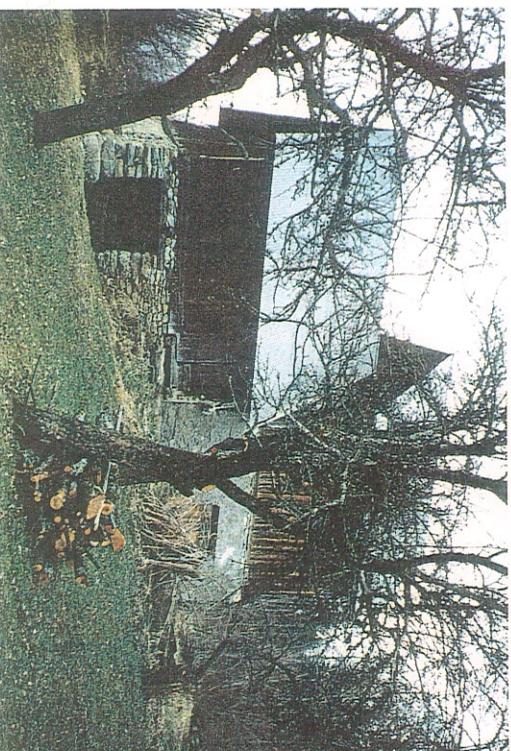
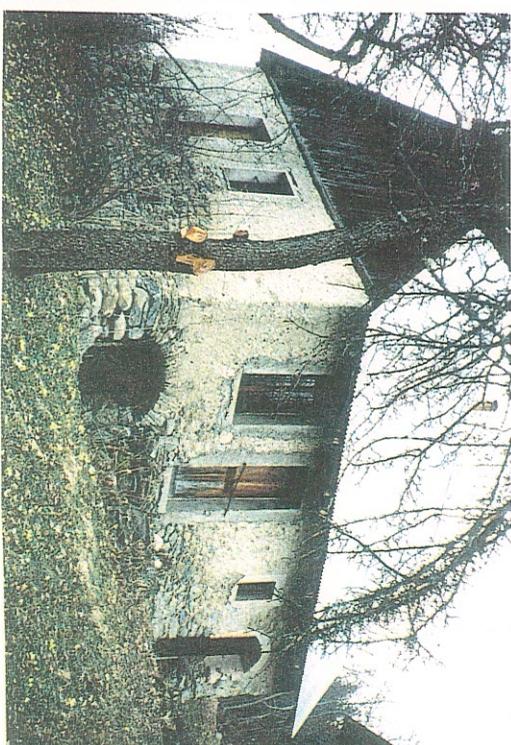
- Etat général : médiocre
- Aspect : identique à l'origine
- Matériaux des façades :
  - Soubassement : pierre + crépis
  - Murs : bois
- Toiture : tôles
- Sens du faîtage principal : Perpendiculaire courbes de niveau

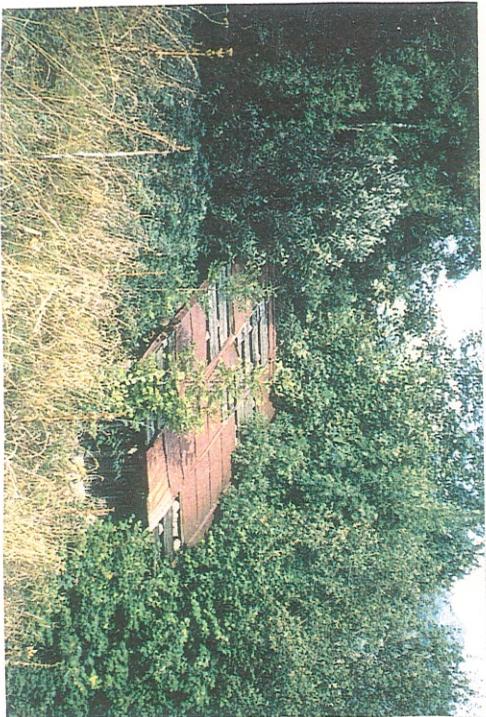
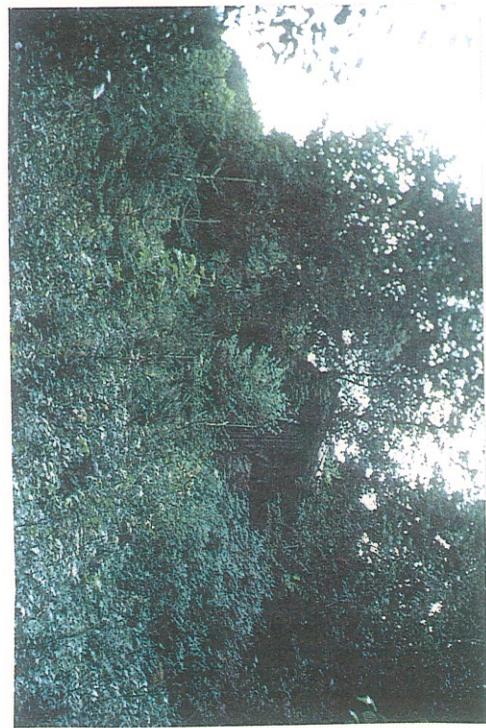
14

- A l'origine : Agricole - Grange + écurie
- Aujourd'hui : abandonné - ouvert

- Etat général : très mauvais état
- Aspect : identique à l'origine
- Matériaux des façades :
  - Soubassement : pierre
  - Murs : bois
- Toiture : tôles
- Sens du faîtage principal : Perpendiculaire courbes de niveau

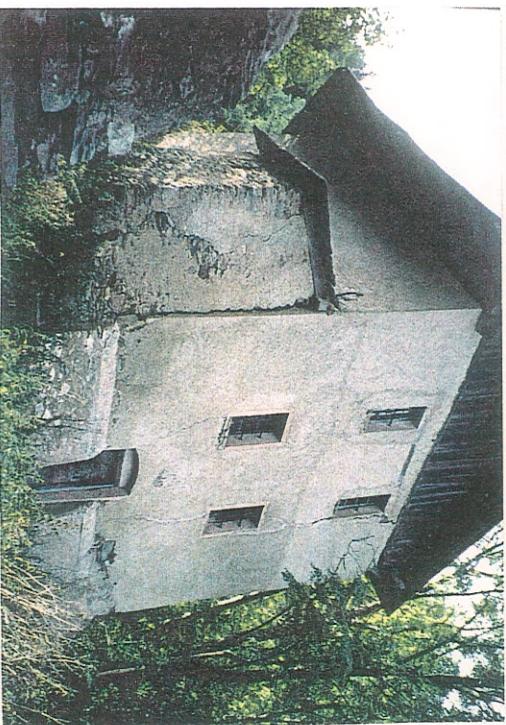
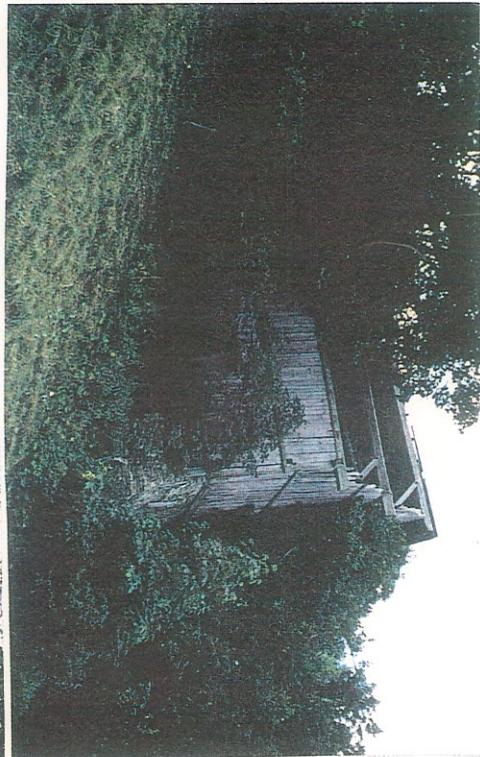
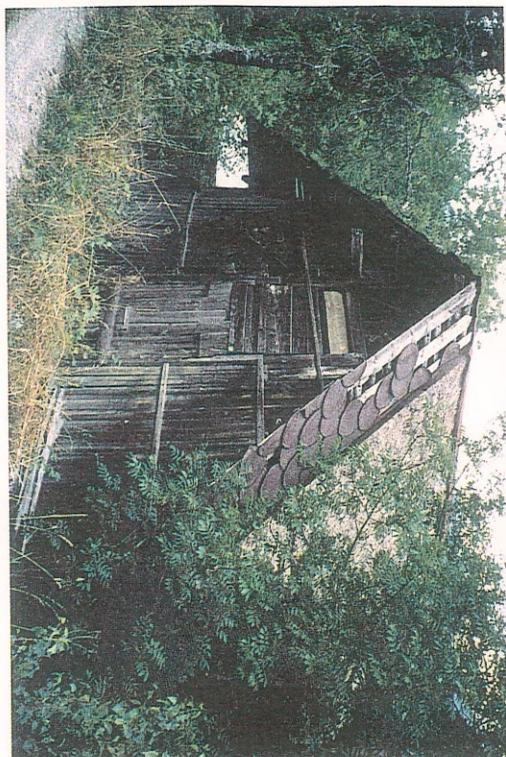
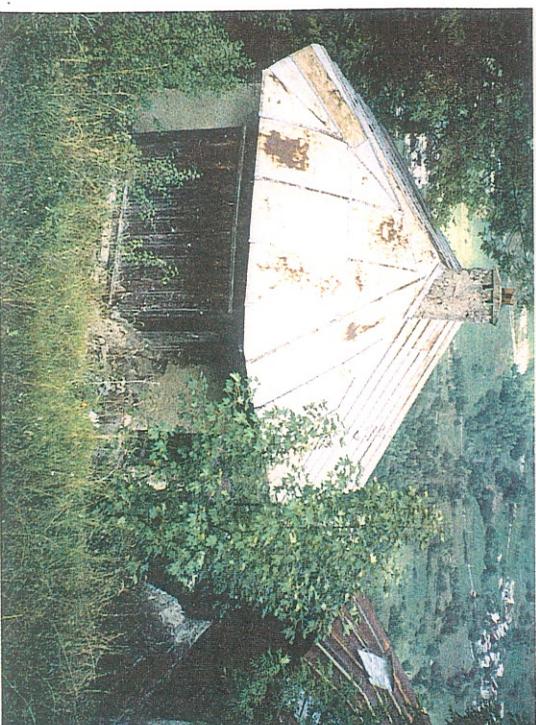
- Etat général : mauvais état - Grange ouverte  
habitation fermée
- Aspect : identique à l'origine
- Matériaux des façades :
  - Soubassement : pierre
  - Murs : bois
- Toiture : tôles + bidons découpés
- Sens du faîtage principal : Perpendiculaire courbes  
de niveau

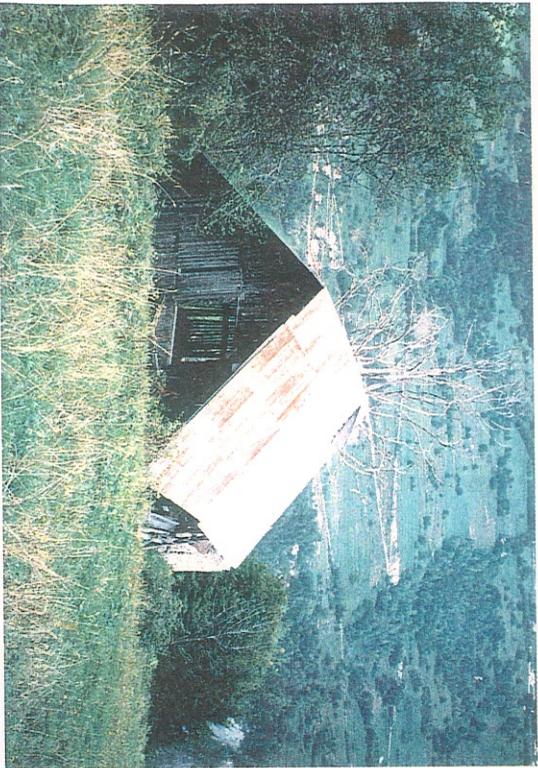
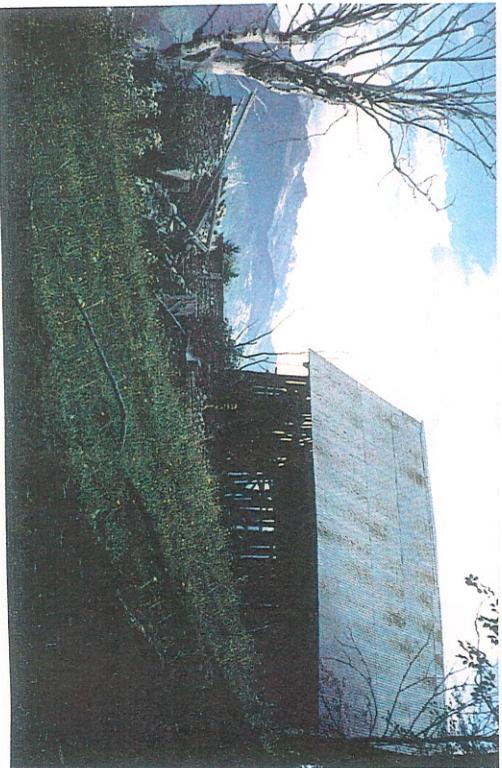
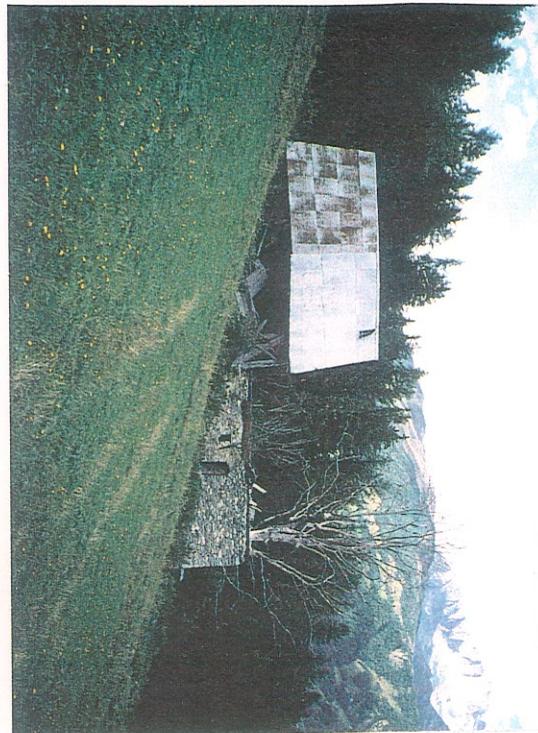
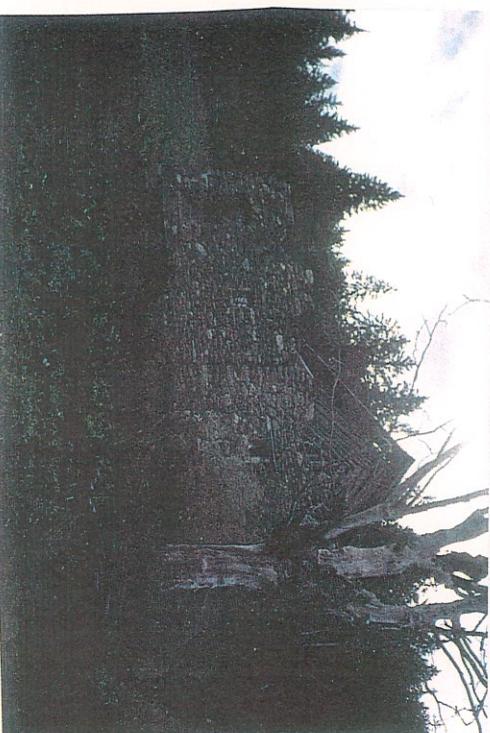
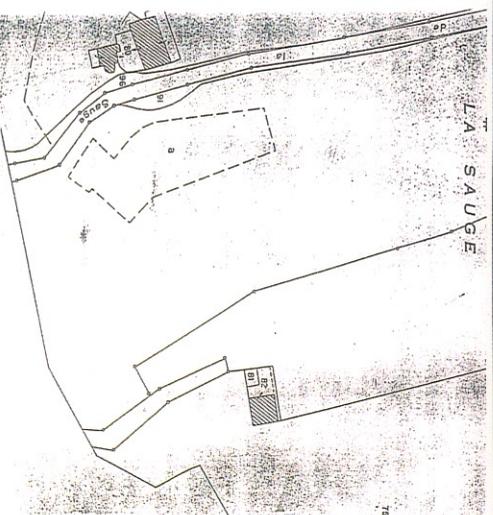
- Etat général : ruine
- Aspect :
- Matériaux des façades :
- Toiture : tôles
- Sens du faîtage principal : Perpendiculaire courbes de niveau

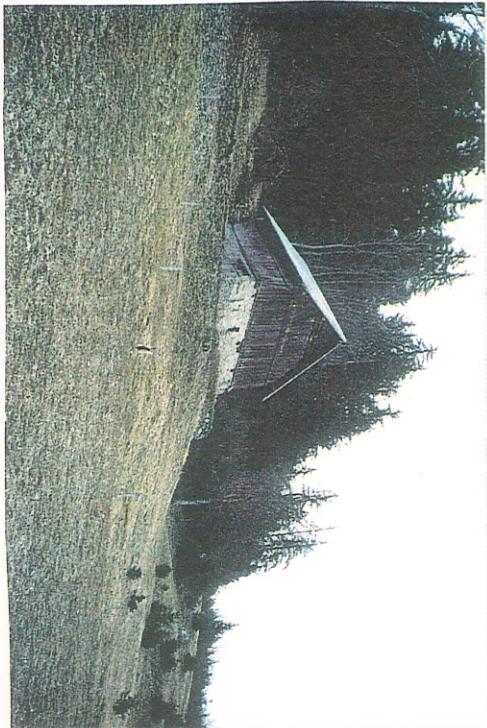
- Etat général : médiocre
- Aspect : identique à l'origine
- Matériaux des façades :
  - Soubassement : pierre + crépis
  - Murs : bois
- Toiture : tôles
- Sens du faîteage principal : Perpendiculaire courbes de niveau

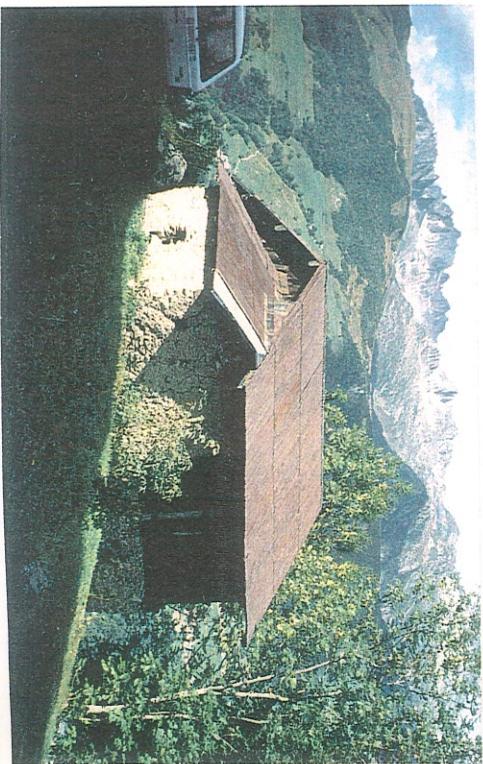
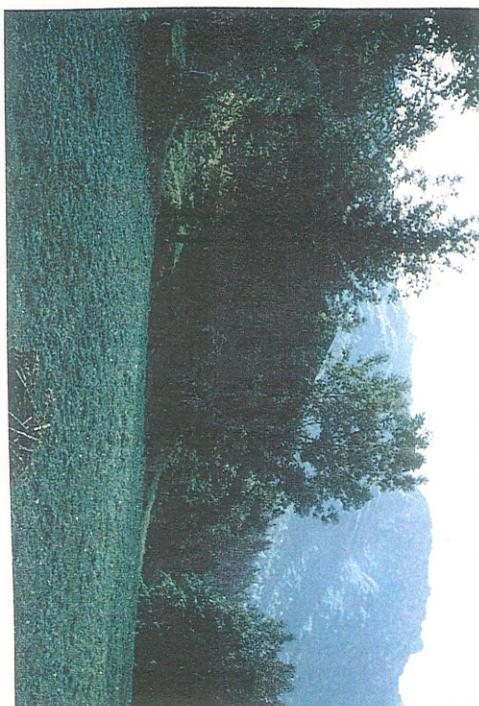
- Etat général : médiocre
- Aspect : identique à l'origine
- Matériaux des façades :
  - Soubassement : crépis
  - Murs : bois
- Toiture : tôles rouillées
- Sens du faîtage principal : Perpendiculaire courbes  
de niveau

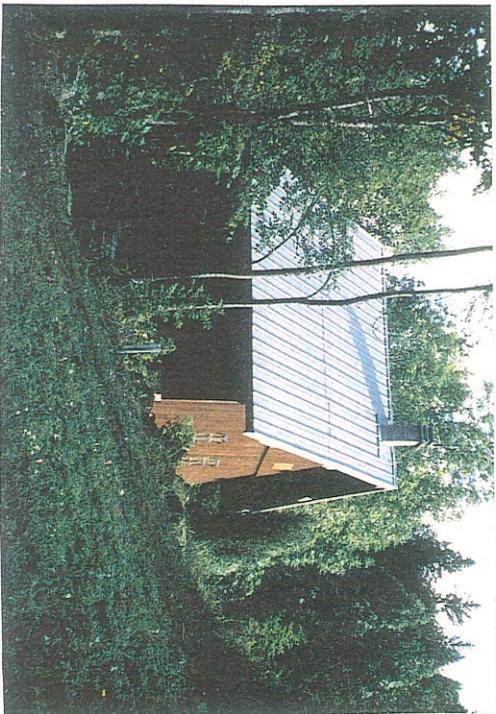
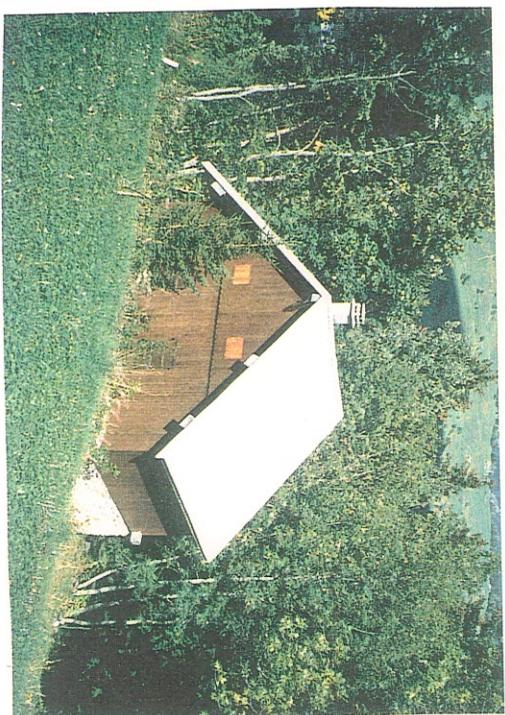
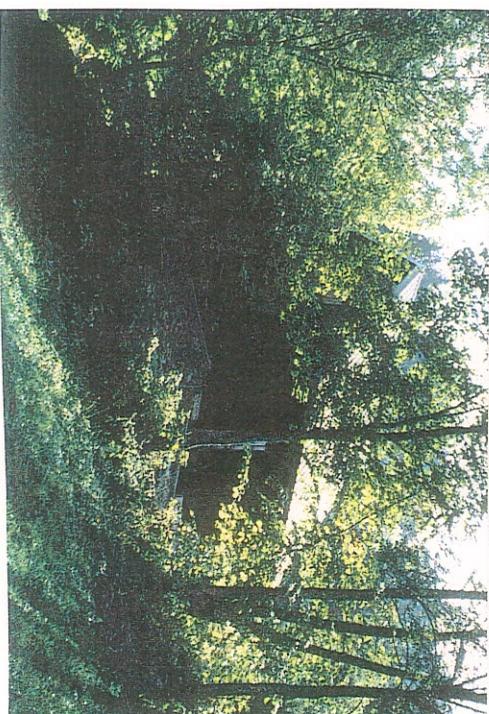
- Etat général : bon - rénové
- Aspect : pièces d'habitation et cave
- Matériaux des façades :
  - Soubassement : pierre
  - Murs : bois
- Toiture : tôles
- Sens du faîtage principal : Perpendiculaire courbes de niveau

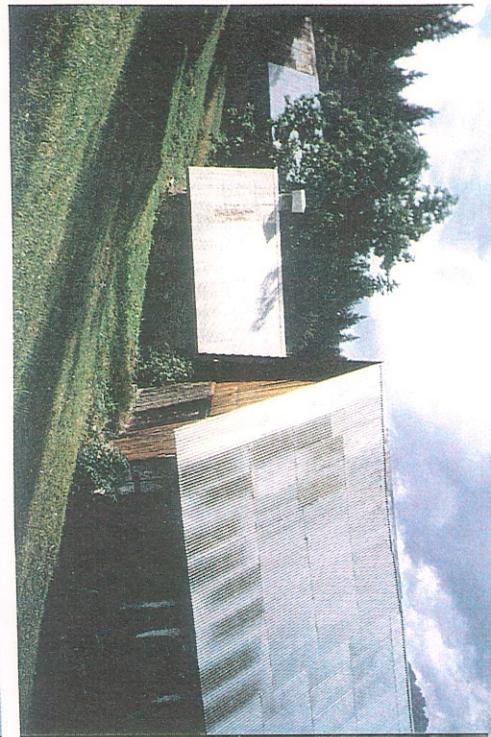
- Etat général : bon état
- Aspect : identique à l'origine
- Matériaux des façades :
  - Soubassement : pierre + crépis
  - Murs : bois
- Toiture : tôles
- Sens du faîtage principal : Perpendiculaire courbes de niveau

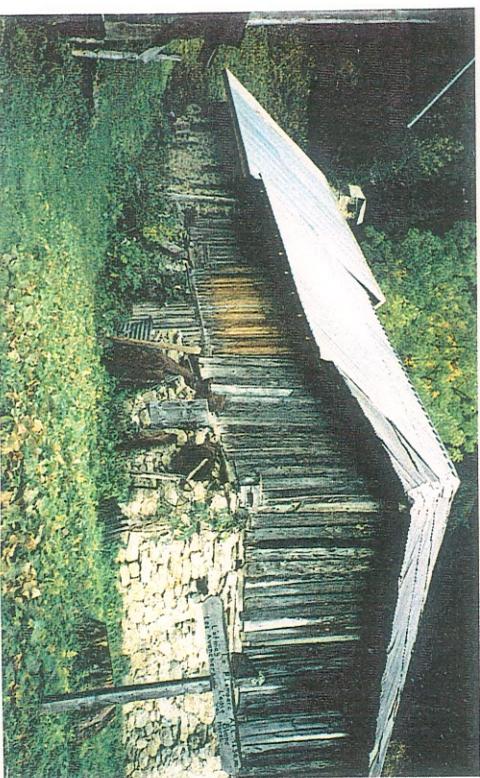
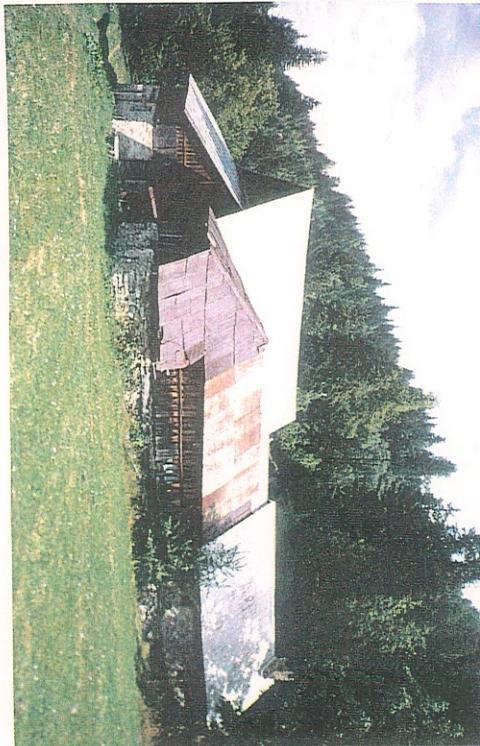
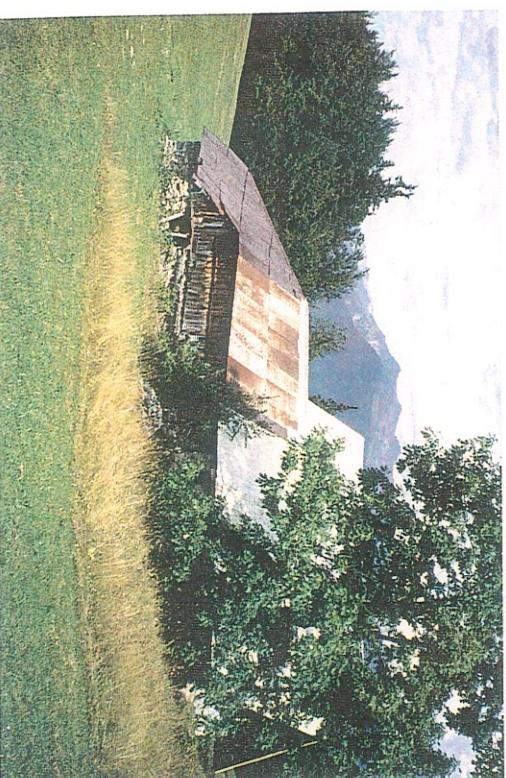
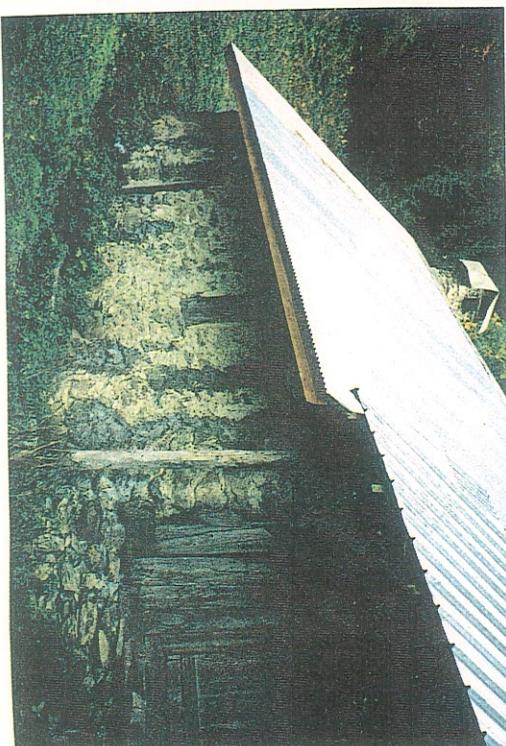
- Etat général : ruine avec toiture en place  
bâtiment Mme SIMILLE  
mauvais état bâtiment Mme HOTE

- Aspect : identique à l'origine
- Matériaux des façades :
  - Soubassement : pierre
  - Murs : bois
- Toiture : tôles rouillées
- Sens du faîtage principal : Perpendiculaire courbes de niveau

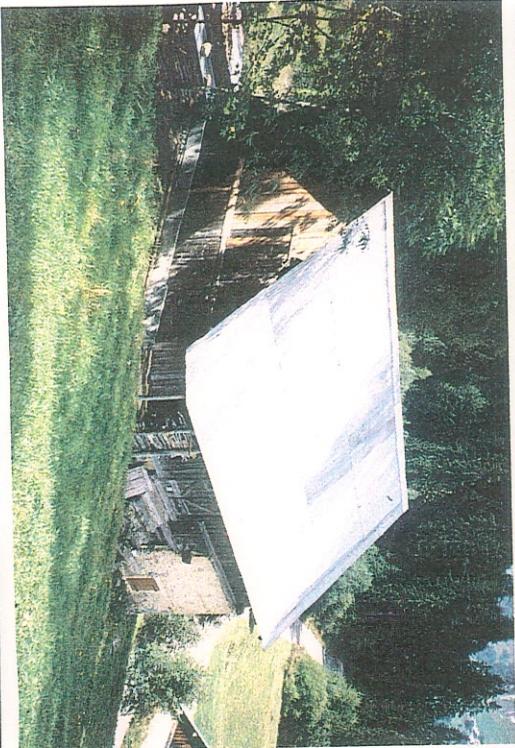
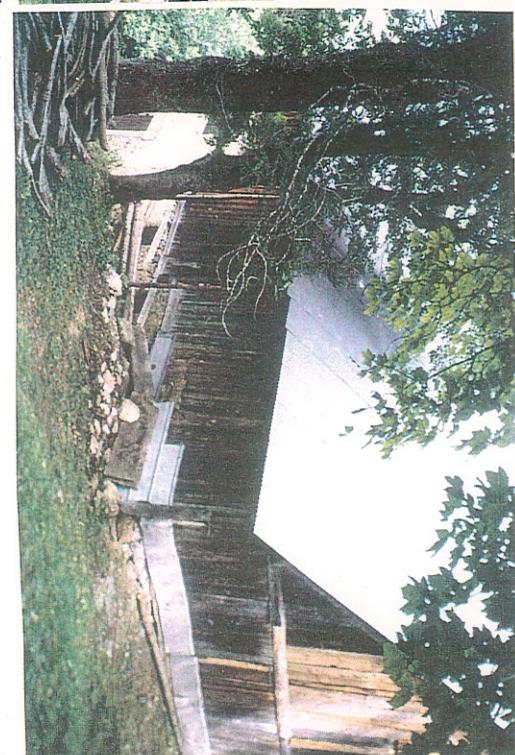
- Etat général : bon état - (début de rénovation)
- Aspect : identique à l'origine
- Matériaux des façades :
  - Soubassement : pierre + crépis chaux
  - Murs : bois
- Toiture : tôles
- Sens du faîtage principal : Perpendiculaire courbes de niveau

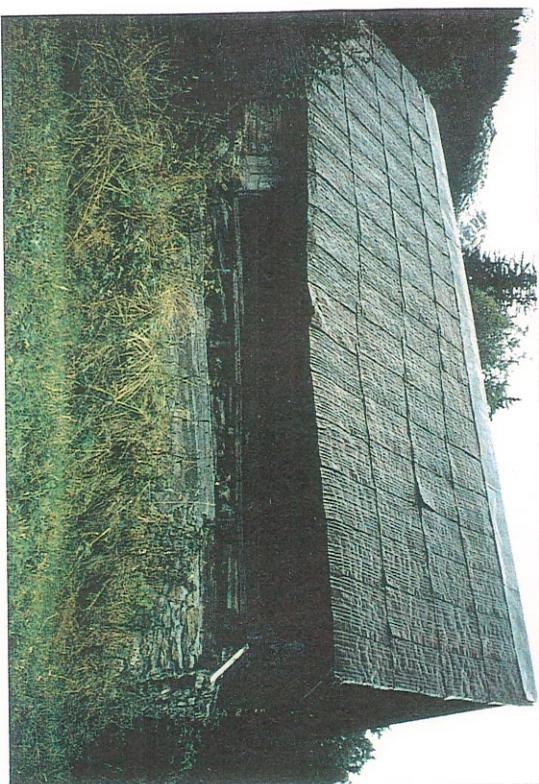
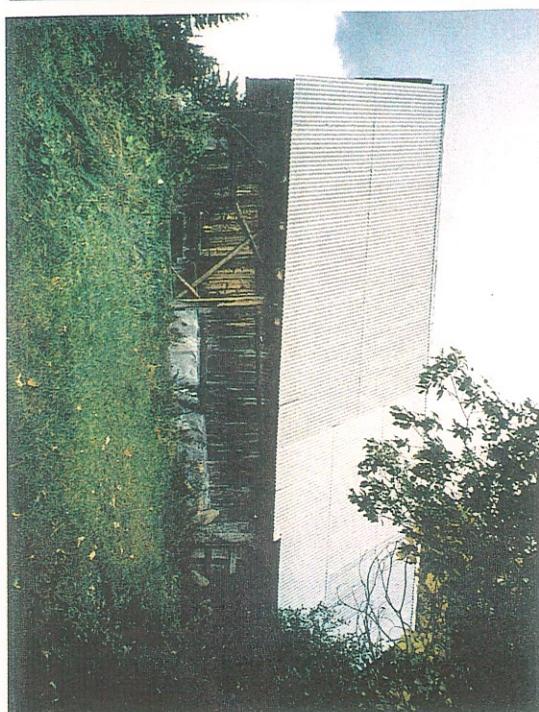
- Etat général : médiocre
- Aspect : identique à l'origine
- Matériaux des façades :
  - Soubassement : pierre + crépis chaux
  - Murs : bois
- Toiture : tôles rouillées + bidons déroulés
- Sens du faîtage principal : Perpendiculaire courbes de niveau

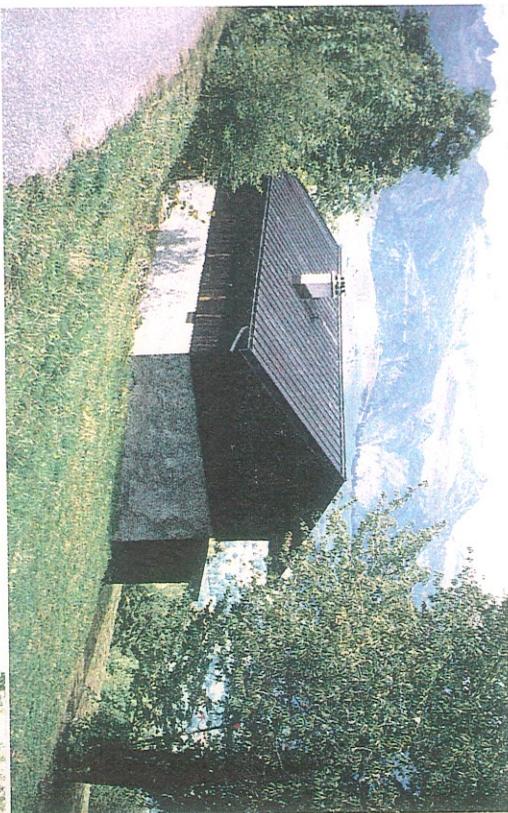
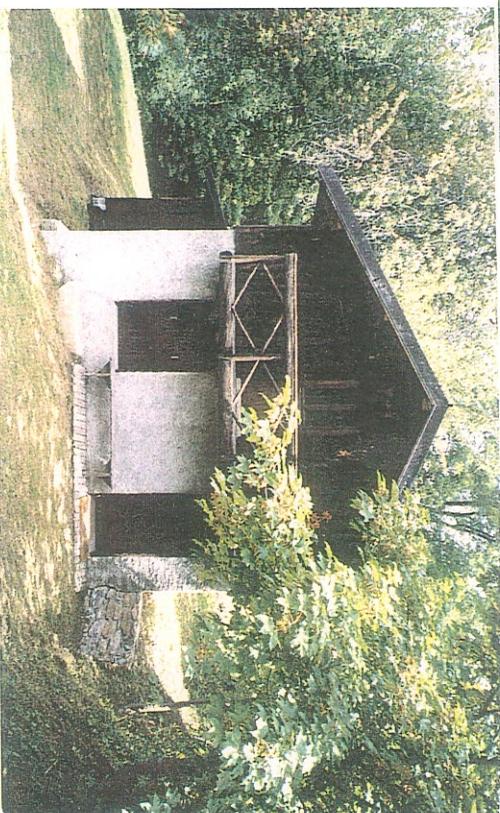
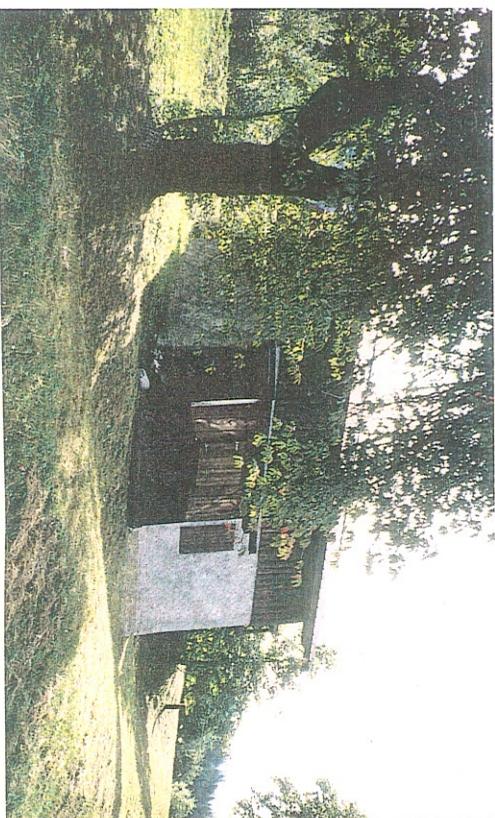
1113

- Etat général : très bon état entièrement rénové
- Aspect : habitations et bucher
- Matériaux des façades :
  - Soubassement : crépis
  - Murs : bois
- Toiture : tôles
- Sens du faîteage principal : Parallèle aux courbes de niveau

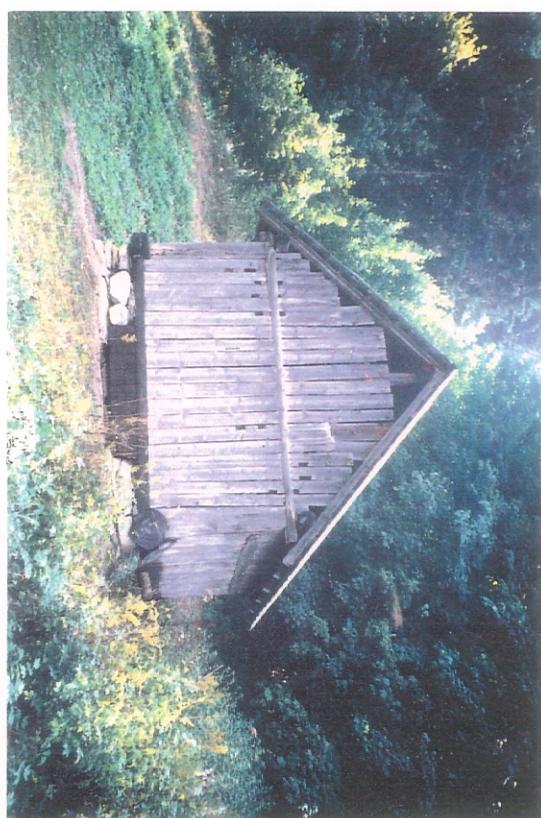
- Etat général : bon état
- Aspect : identique à l'origine
- Matériaux des façades :
  - Soubassement : bois
  - Murs : bois
- Toiture : tôles
- Sens du faîtage principal : Perpendiculaire courbes de niveau

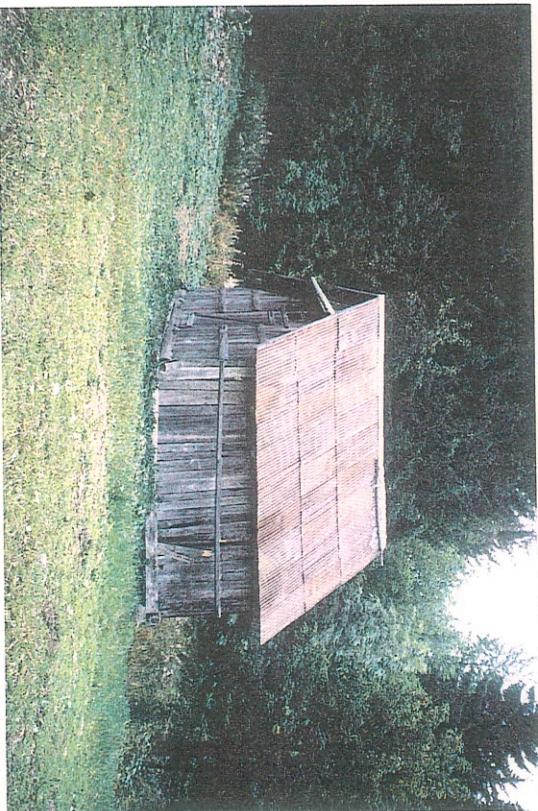
2

- Etat général : bon état
- Aspect : identique à l'origine
- Matériaux des façades :
  - Soubassement : bois
  - Murs : bois
- Toiture : tôles et paille
- Sens du faîtage principal : Perpendiculaire courbes de niveau

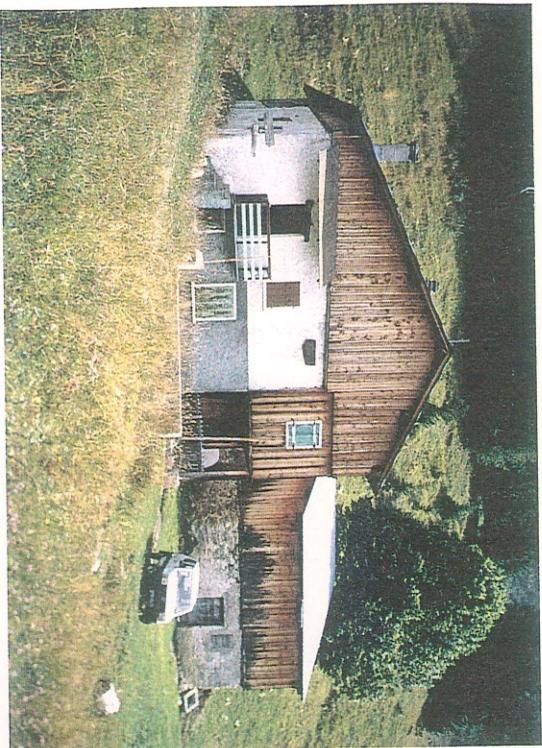
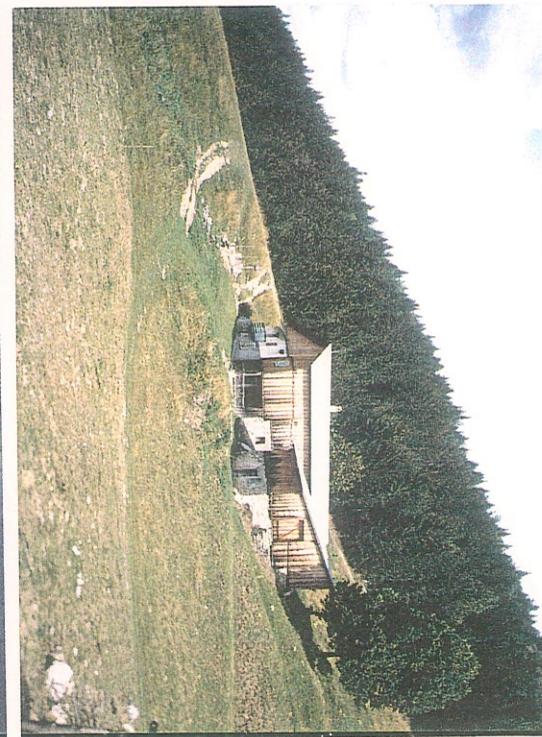
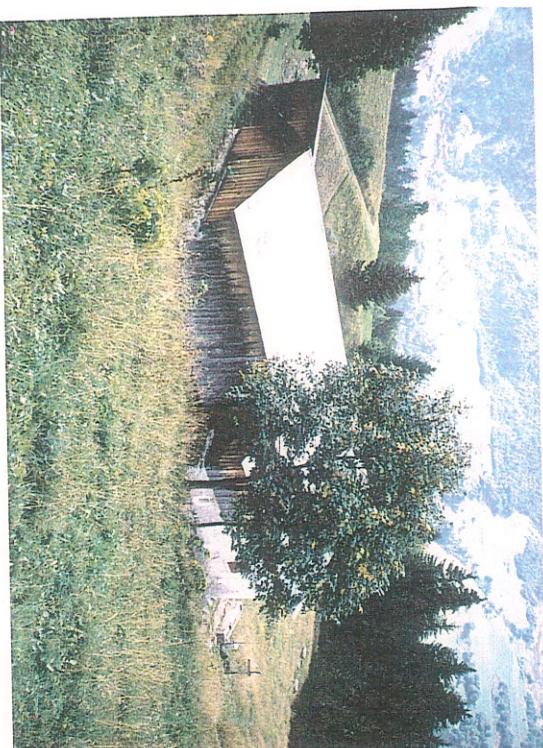
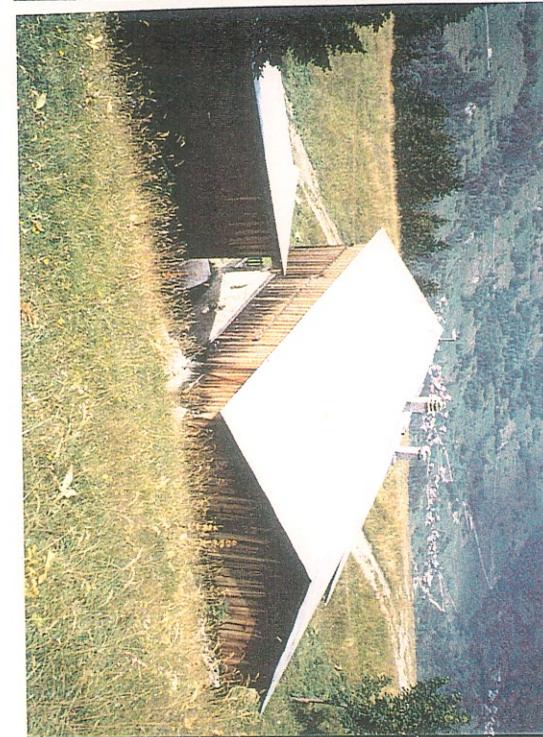
- Etat général : bon état
- Aspect : identique à l'origine avec modifications intérieures pour l'habitation
- Matériaux des façades :
  - Soubassement : crépis
  - Murs : bois
- Toiture : tôles
- Sens du faîtage principal : Perpendiculaire courbes de niveau - Dépendance toiture 1 pan

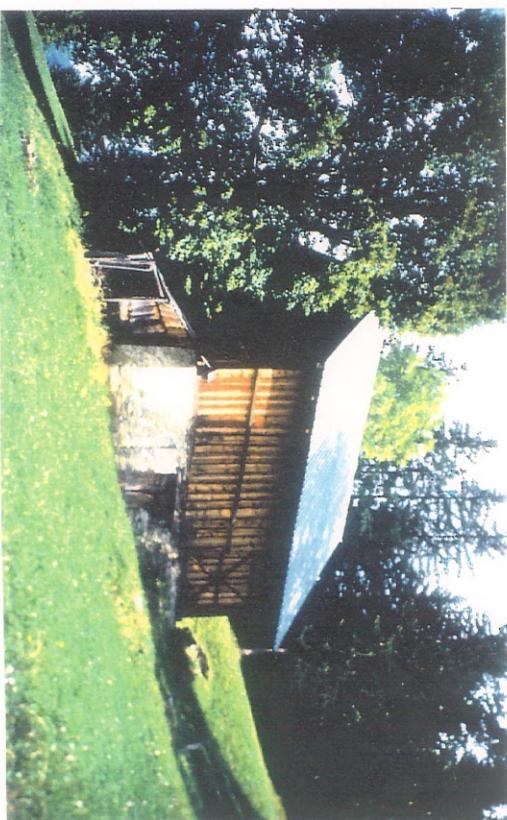
- Etat général : bon état
- Aspect : identique à l'origine
- Matériaux des façades :
  - Soubassement : pierre + crépis
  - Murs : bois
- Toiture : tôles
- Sens du faîtage principal : Perpendiculaire courbes de niveau -

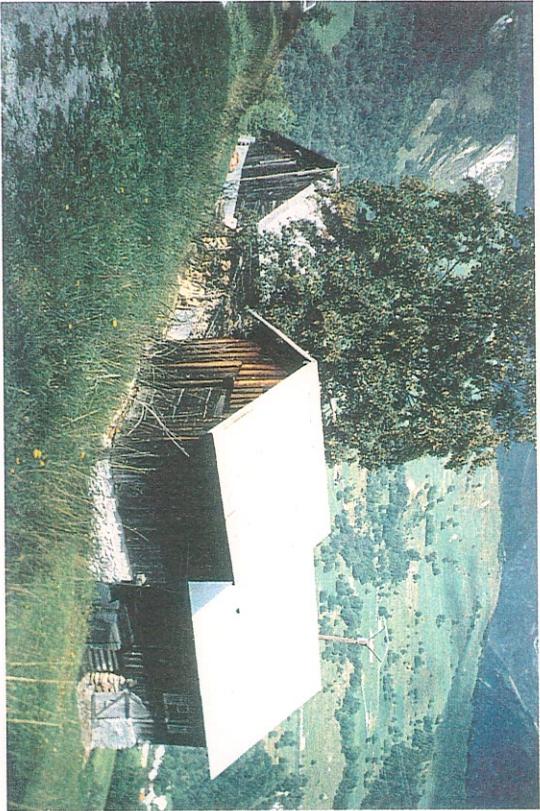
III  
5

- Etat général : bon état
- Aspect : Identique à l'origine
- Matériaux des façades :
  - Soubassement : pierre
  - Murs : bois
- Toiture : tôles
- Sens du faîtage principal : Perpendiculaire courbes de niveau

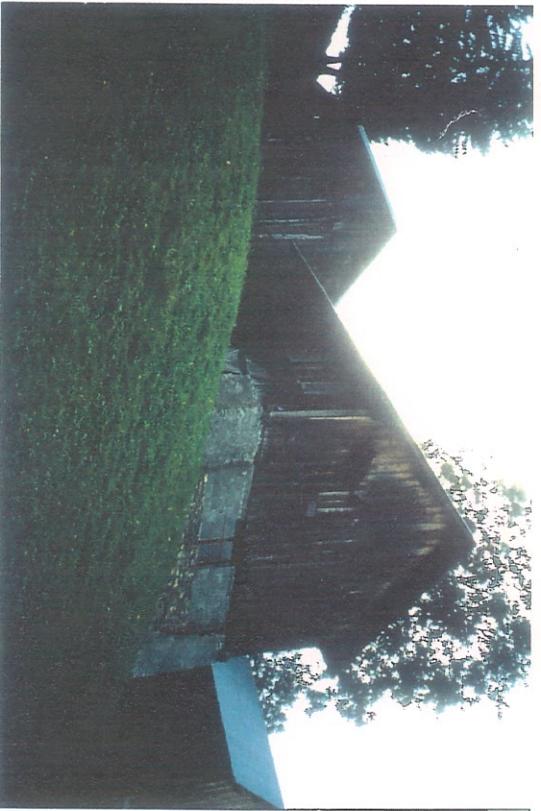
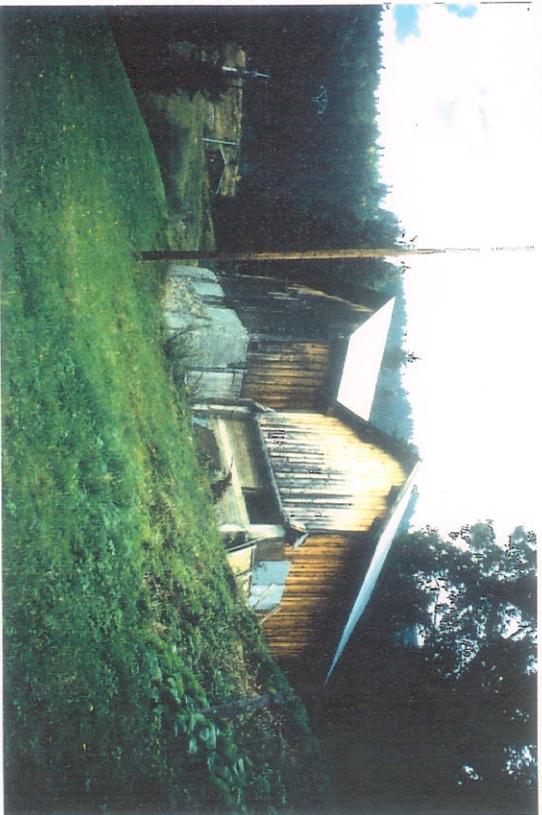
1116

- Etat général : bon état - début de réhabilitation
- Aspect : Identique à l'origine
- Matériaux des façades :
  - Soubassement : pierre + crépis
  - Murs : bois
- Toiture : tôles
- Sens du faîtage principal : Perpendiculaire courbes de niveau

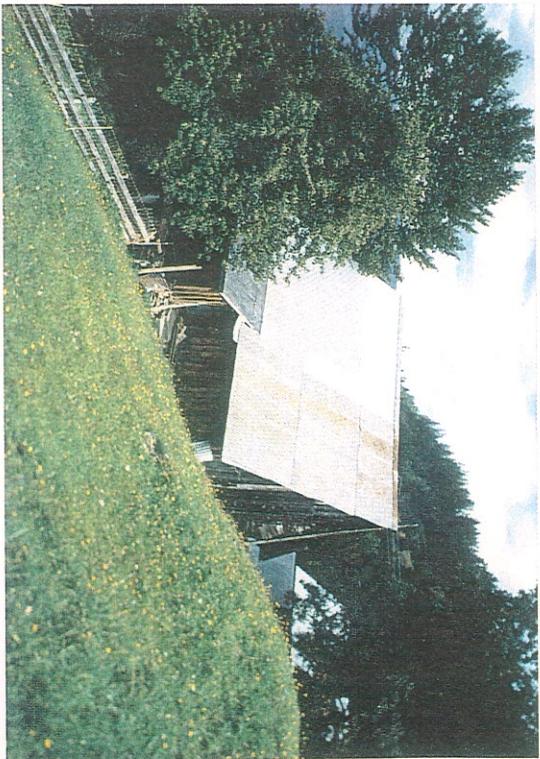
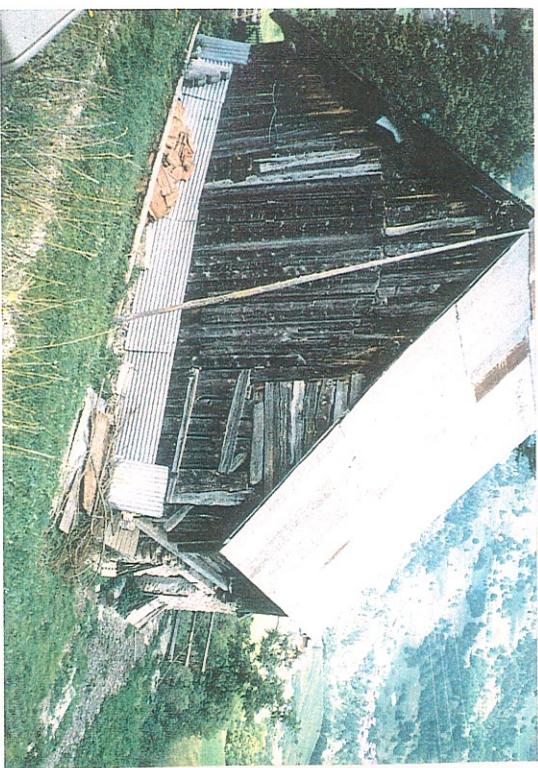
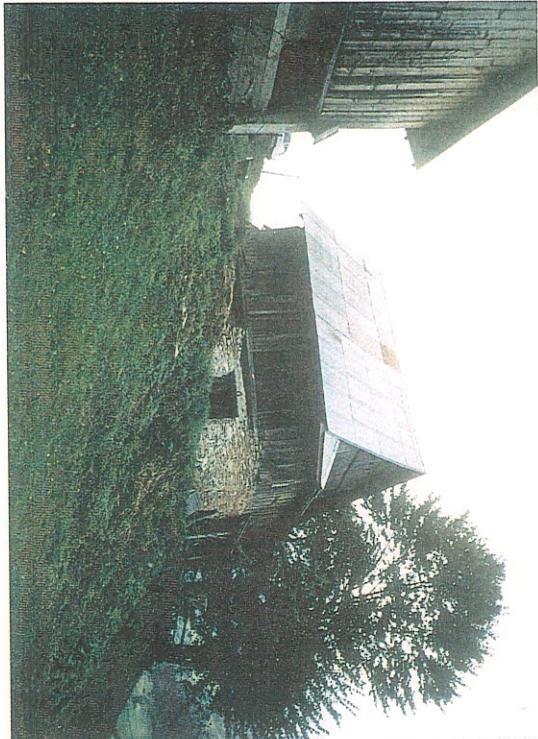
1117

- Etat général : médiocre
- Aspect : Identique à l'origine
- Matériaux des façades :
  - Soubassement : pierre + crépis
  - Murs : bois
- Toiture : tûles
- Sens du faîtage principal : Perpendiculaire courbes de niveau

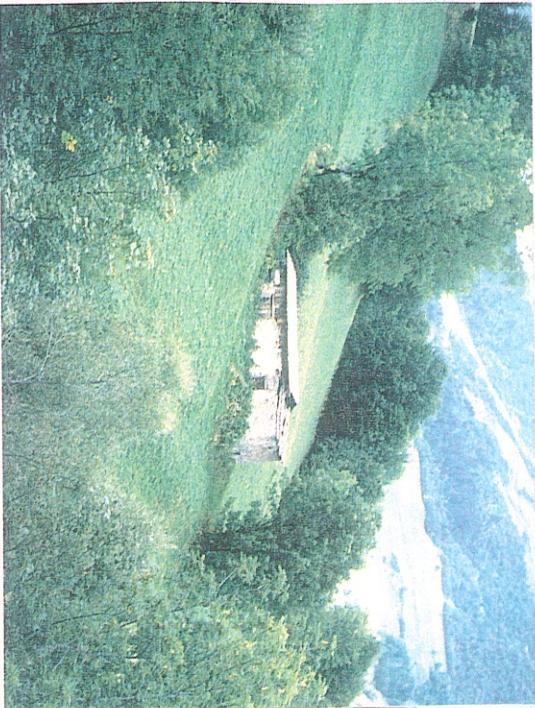
11118

- Etat général : ruine
- Aspect :
  - Matériaux des façades :
    - Soubassement : pierre + crépis
- Toiture : non
- Sens du faitage principal : Perpendiculaire courbes  
de niveau
