## **Annexe 7 – Inventaire général des mazots**

## Inventaire général des mazots

## **Annexe 8 – Cahier des recommandations architecturales**

## **Annexe 9 – Inventaire des chalets d'alpage**

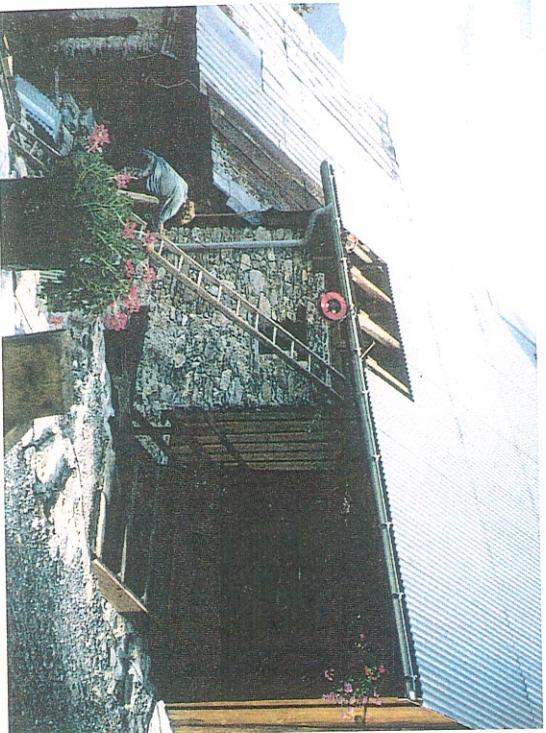
1119

- Etat général : bon état (réhabilité)
- Aspect : Identique à l'origine
- Matériaux des façades :
  - Soubassement : pierre
  - Murs : bois
- Toiture : tôles
- Sens du faîtage principal : Perpendiculaire courbes  
de niveau

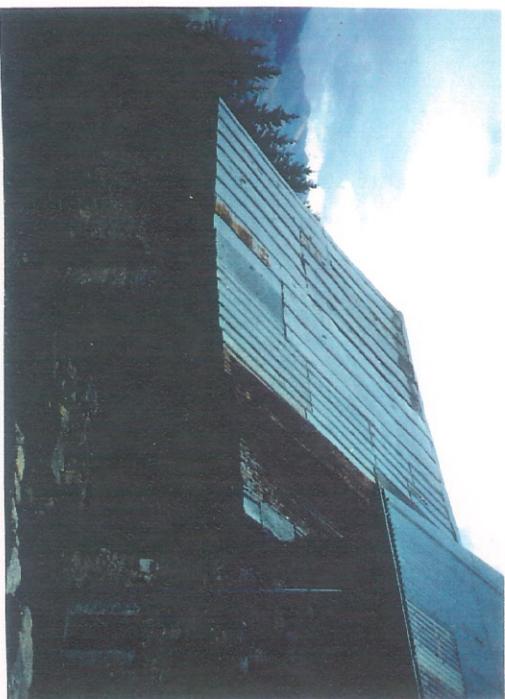
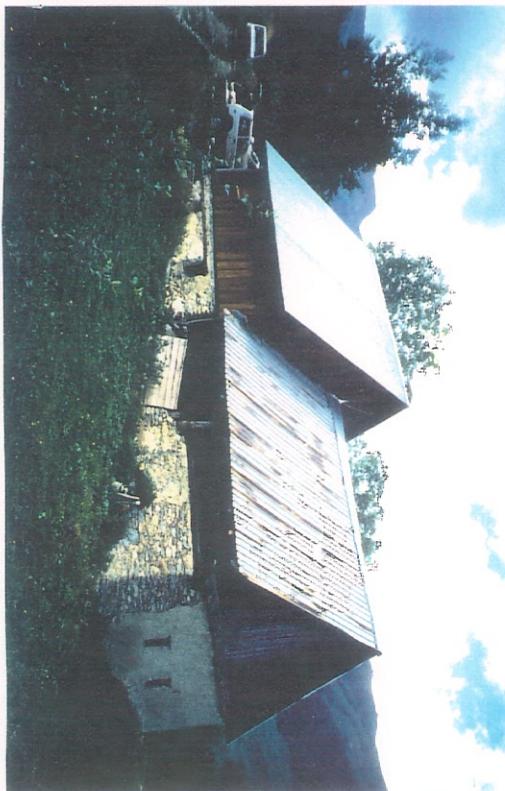
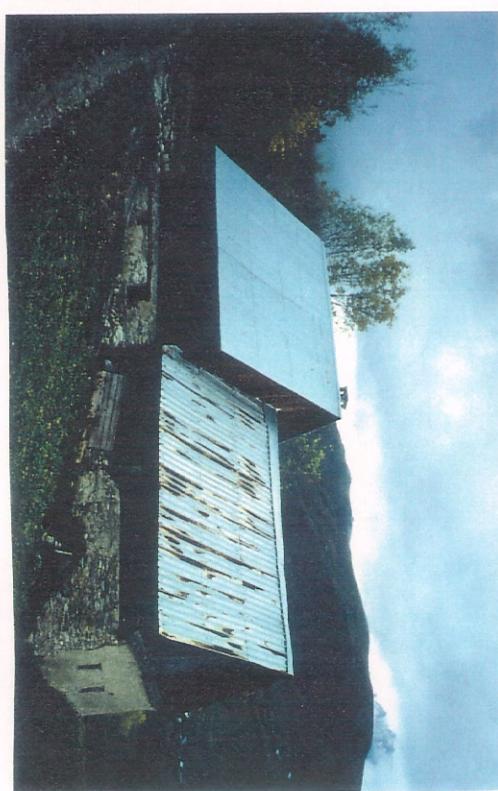
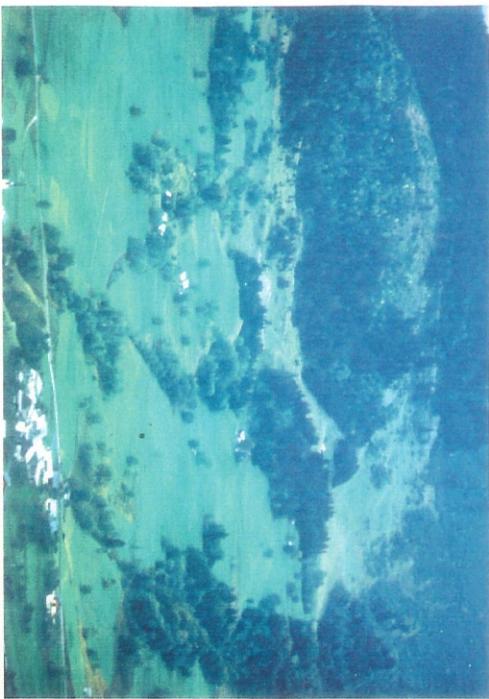
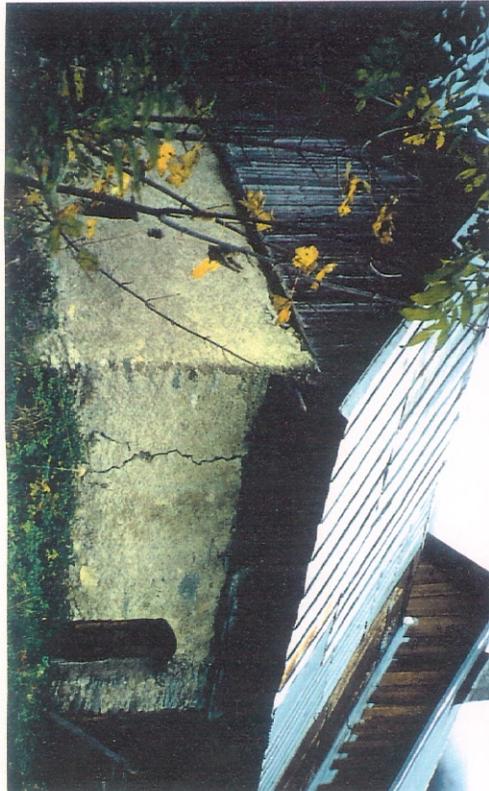
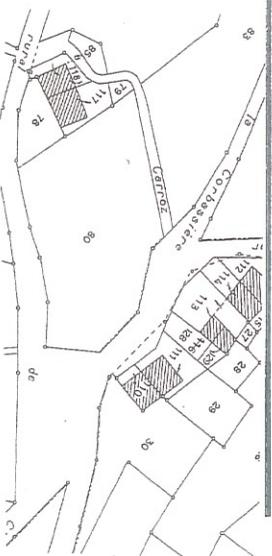
# 1110

- Etat général : médiocre
- Aspect : identique à l'origine
- Matériaux des façades :
  - Soubassement : pierre + crépis
  - Murs : bois
- Toiture : tôles rouillées
- Sens du faîtage principal : Perpendiculaire courbes de niveau

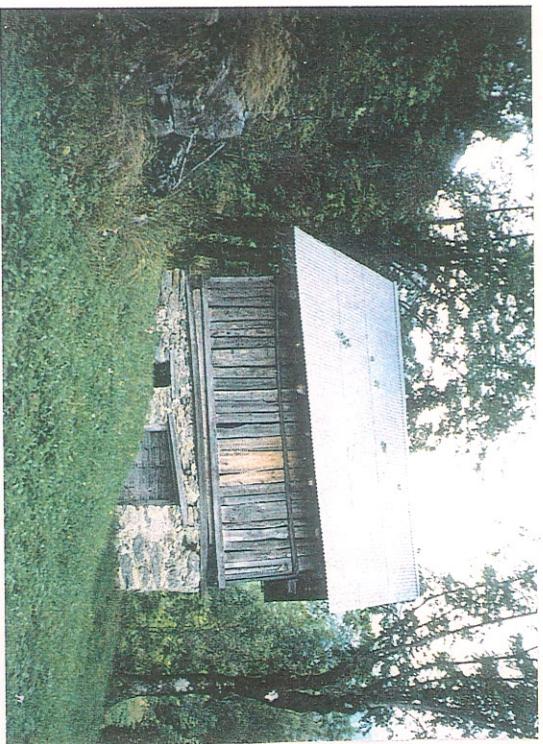
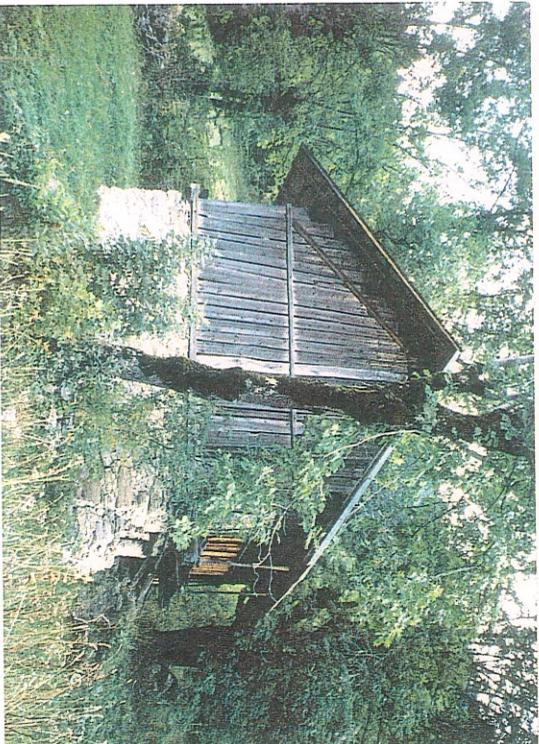
- Etat général : mauvais état
- Aspect : identique à l'origine
- Matériaux des façades :
  - Soubassement : pierre
  - Murs : bois
- Toiture : tôles
- Sens du faîtage principal : Perpendiculaire courbes de niveau

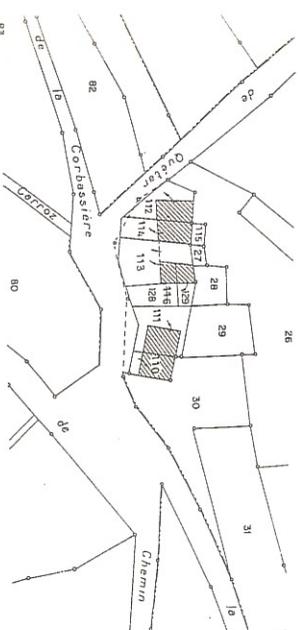
11112

- Etat général : bon état réhabilité
- Aspect : 2 pièces habitation
- Matériaux des façades :
  - Soubassement : pierre
  - Murs : bois
- Toiture : tôles rouillées
- Sens du faîtage principal : Perpendiculaire courbes de niveau

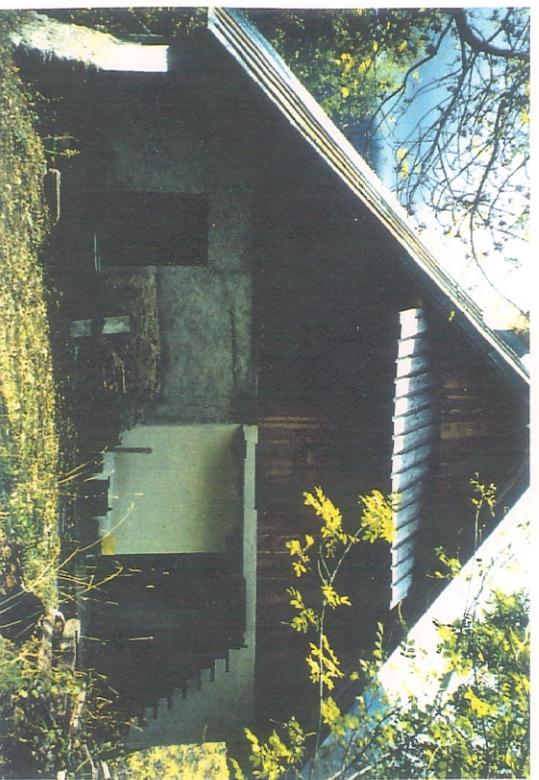
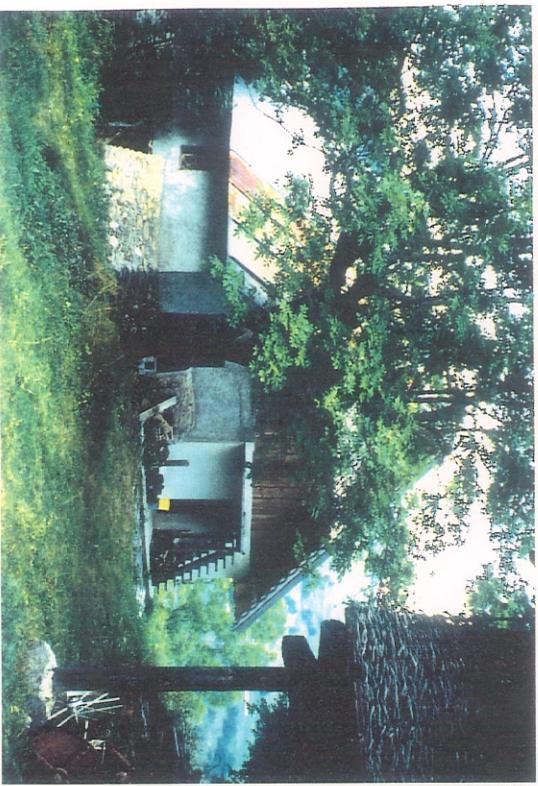
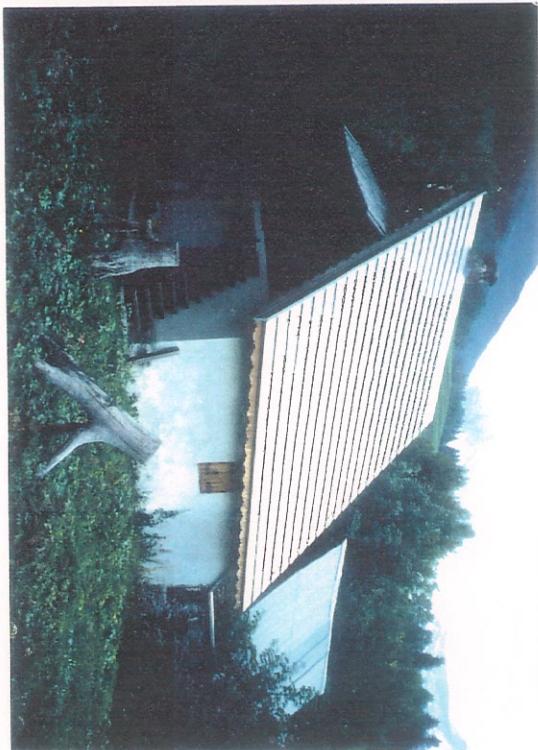
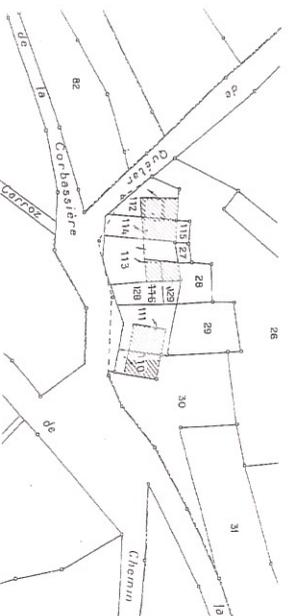
1113

- Etat général : médiocre M. BELLANGER
- bon état rénové M. BOCHET
- Aspect : Identique à l'origine
- Matériaux des façades :
  - Soubassement : pierre + crépis
  - Murs : bois
- Toiture : tôles
- Sens du faîtage principal : Perpendiculaire courbes de niveau

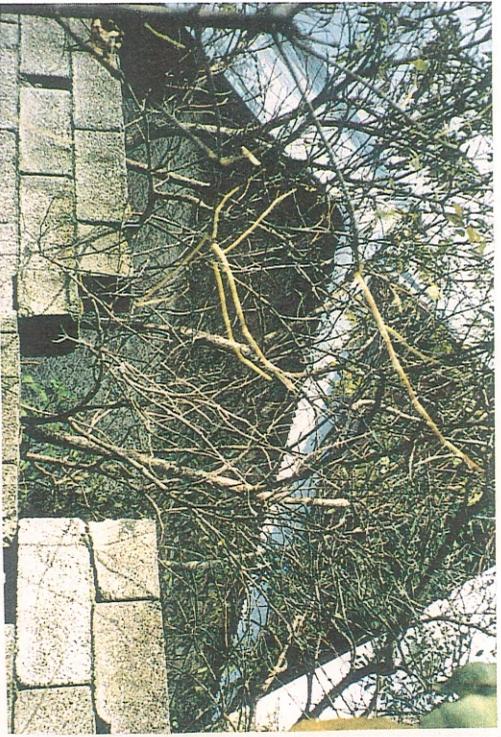
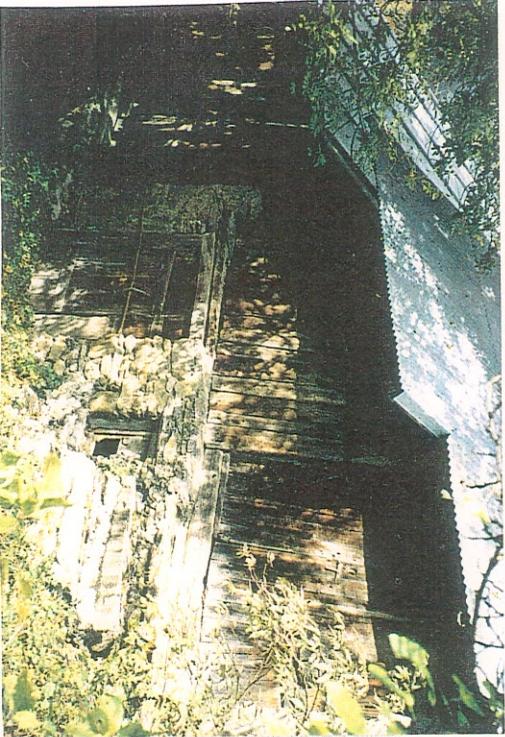
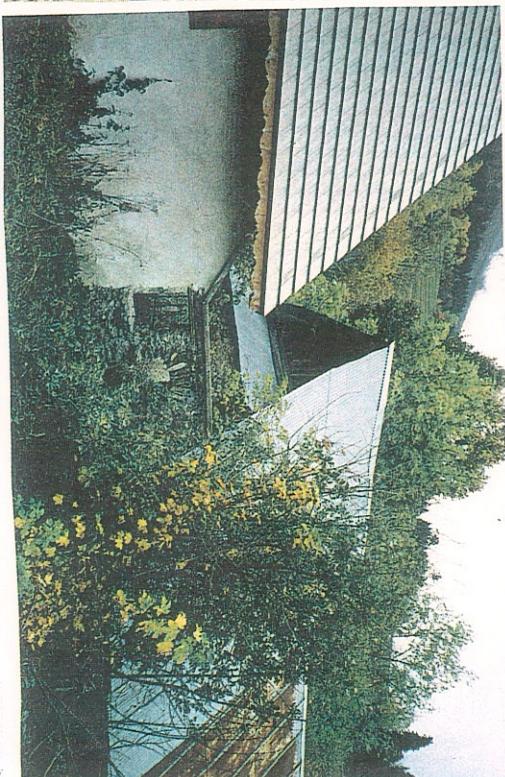
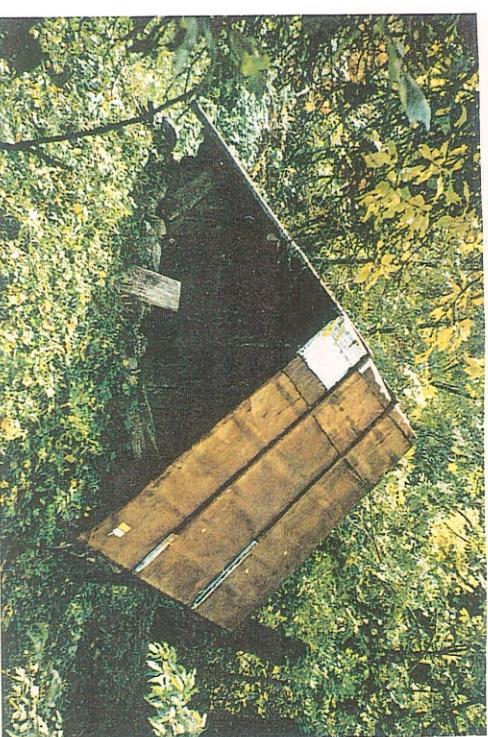
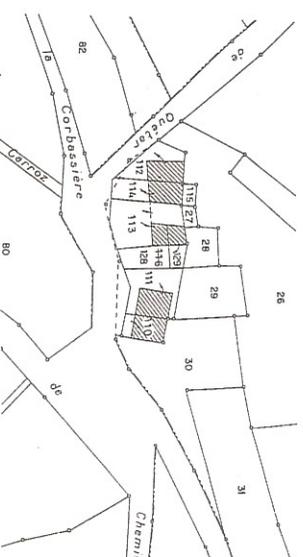
11115

- Etat général : mauvais état
- Aspect : Identique à l'origine
- Matériaux des façades :
  - Soubassement : pierre + crépis
  - Murs : bois
- Toiture : tôles rouillées
- Sens du faîtage principal : Perpendiculaire courbes de niveau

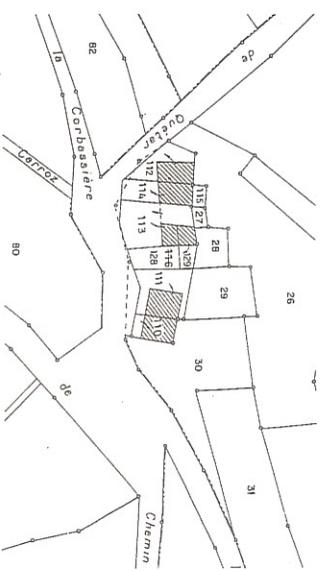
11116

- Etat général : mauvais état
- Aspect : Identique à l'origine
- Matériaux des façades :
  - Soubassement : pierre + crépis
  - Murs : bois
- Toiture : tôles rouillées
- Sens du faîtage principal : Perpendiculaire courbes de niveau

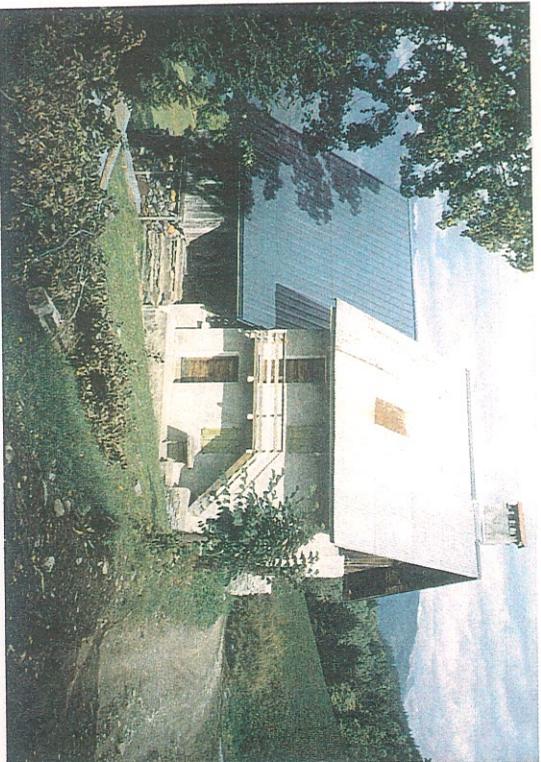
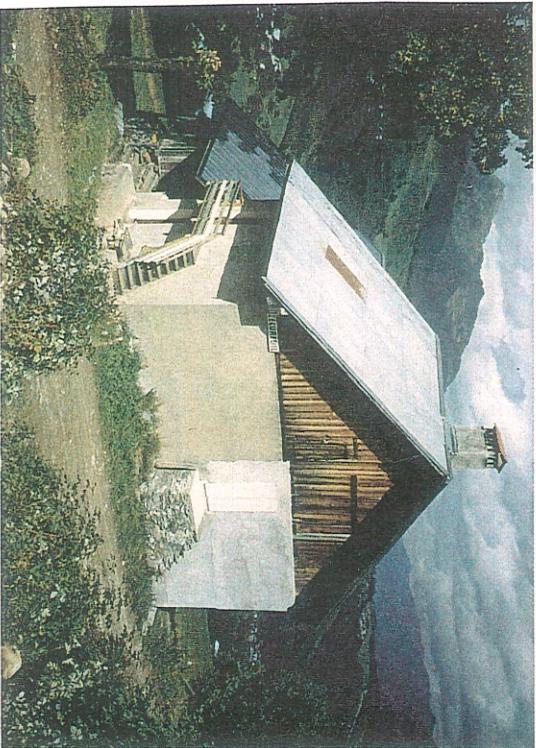
# IV 1

- Etat général : bon état
- Aspect : identique à l'origine
- Matériaux des façades :
  - Soubassement : pierre
  - Murs : bois
- Toiture : tôles
- Sens du faîtage principal : Perpendiculaire courbes de niveau

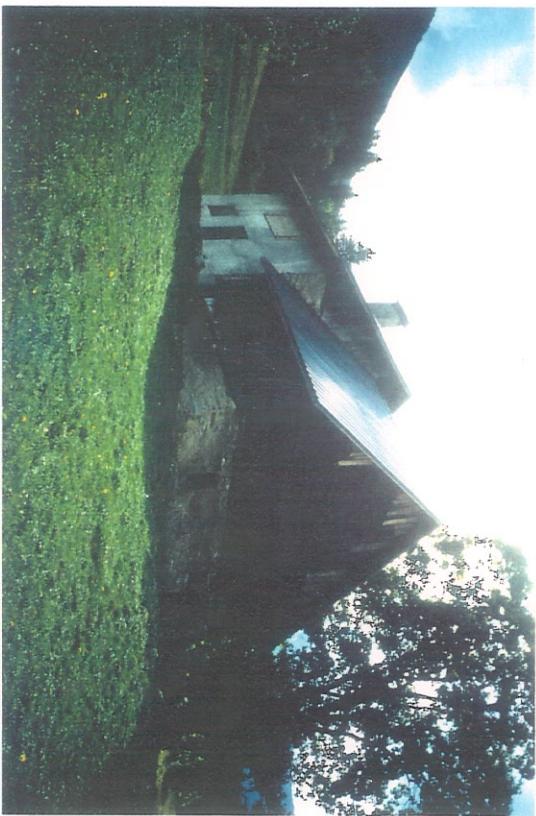
- Etat général : bon état réhabilité
- Aspect : modification dans le volume
- Matériaux des façades :
  - Soubassement : pierre + crépis
  - Murs : bois
- Toiture : tôles
- Sens du fatéage principal : Perpendiculaire courbes de niveau

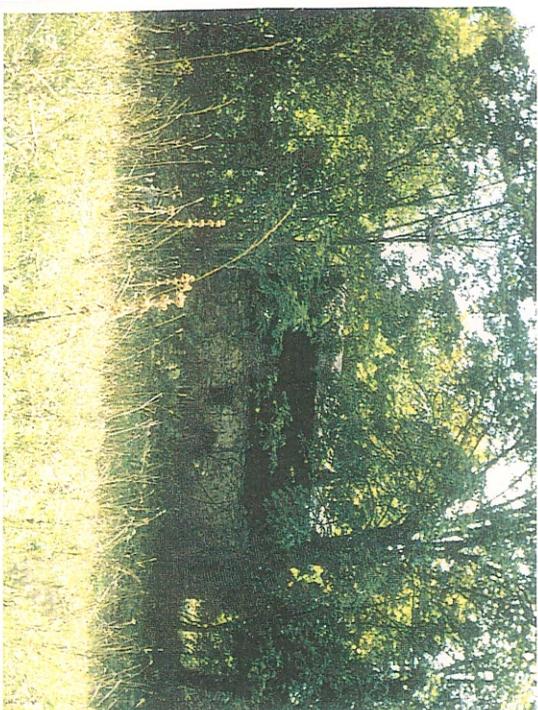
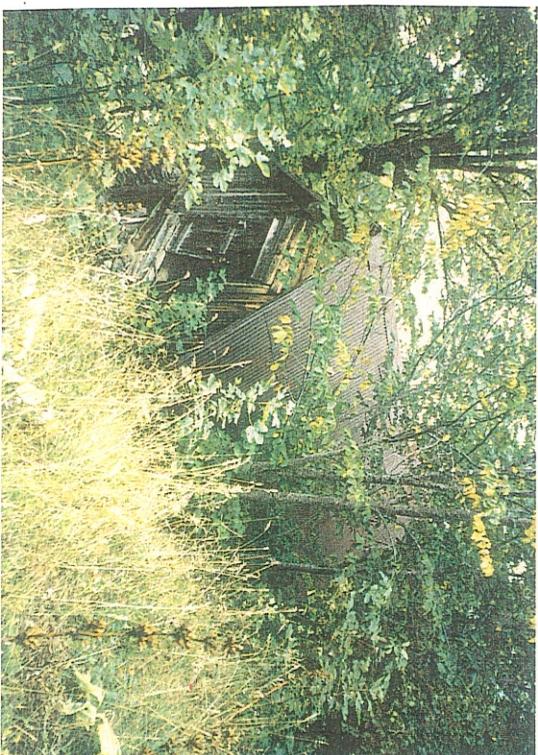
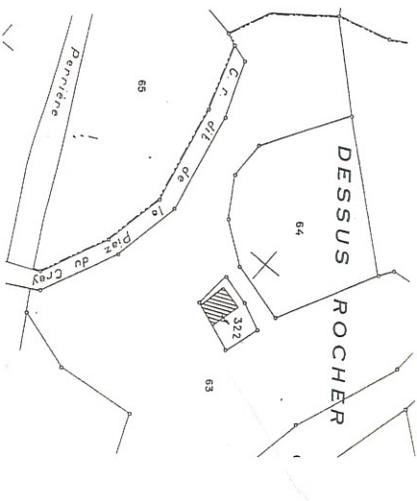
# IV 3

- Etat général : ruine couverte
- Aspect : identique à l'origine
- Matériaux des façades :
  - Soubassement : pierre
  - Murs : bois
- Toiture : tôles rouillées
- Sens du faîtage principal : Parallele aux courbes de niveau

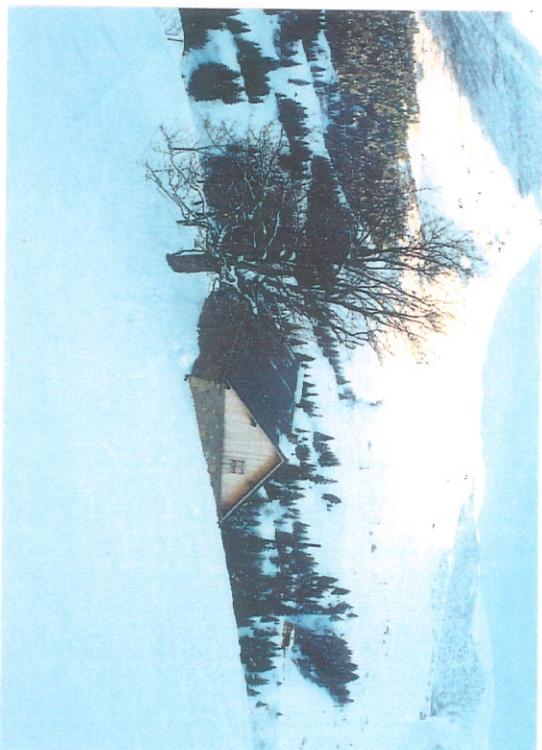
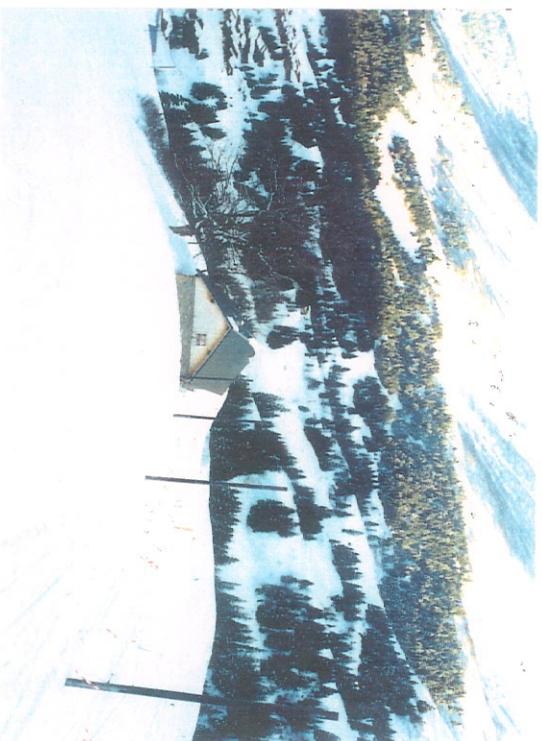
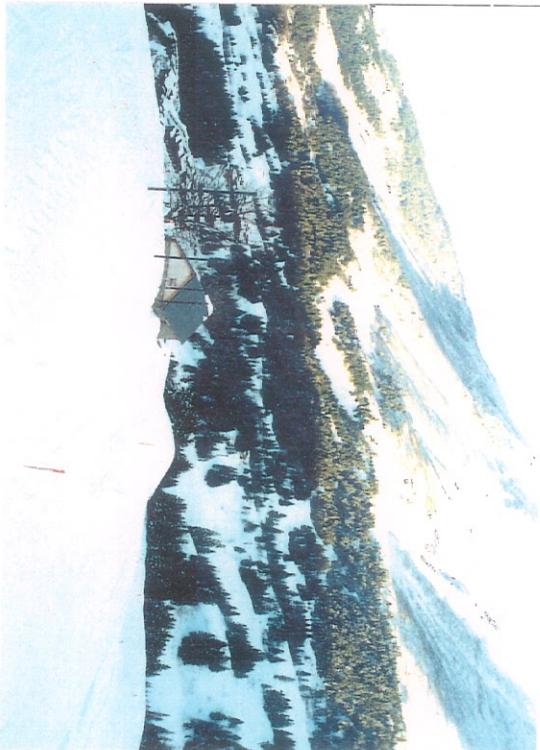
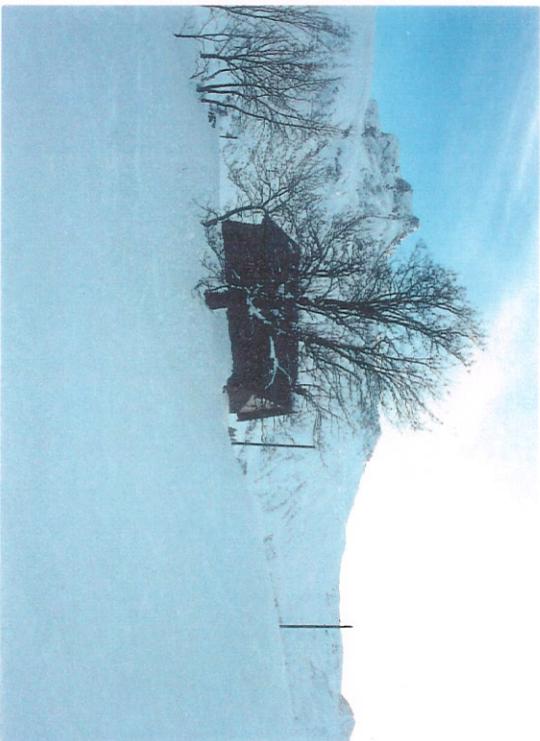
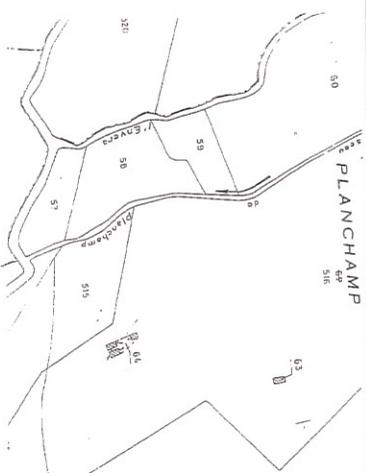
# IV4

- Etat général : bon état
- Aspect : identique à l'origine
- Matériaux des façades :
  - Soubassement : pierre + crépis
  - Murs : bois
- Toiture : tôles
- Sens du faîtage principal : Perpendiculaire courbes de niveau

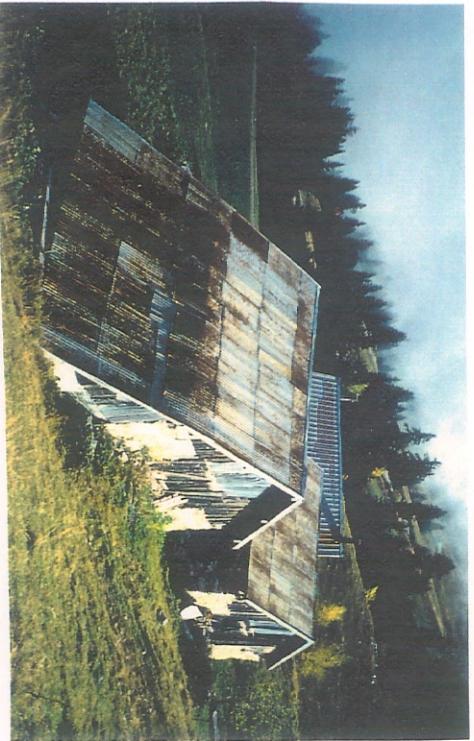
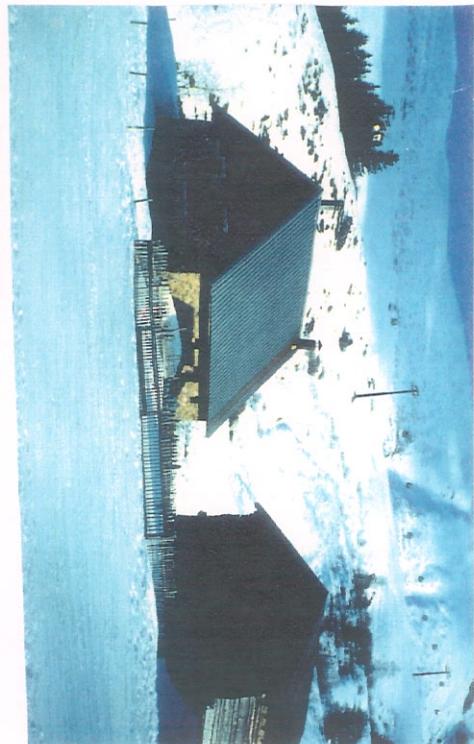
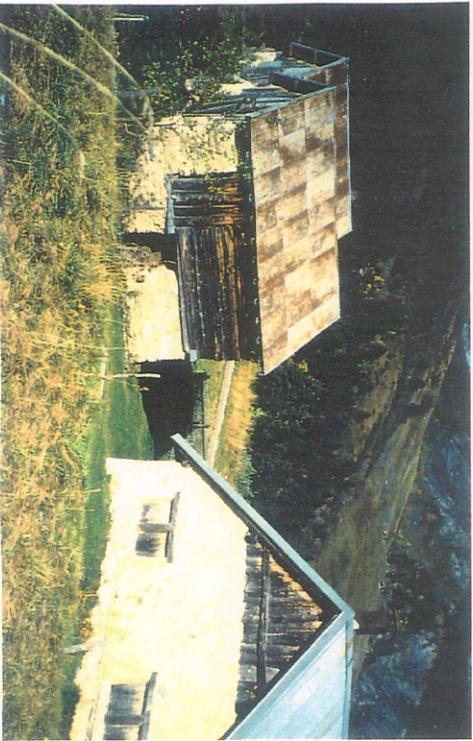
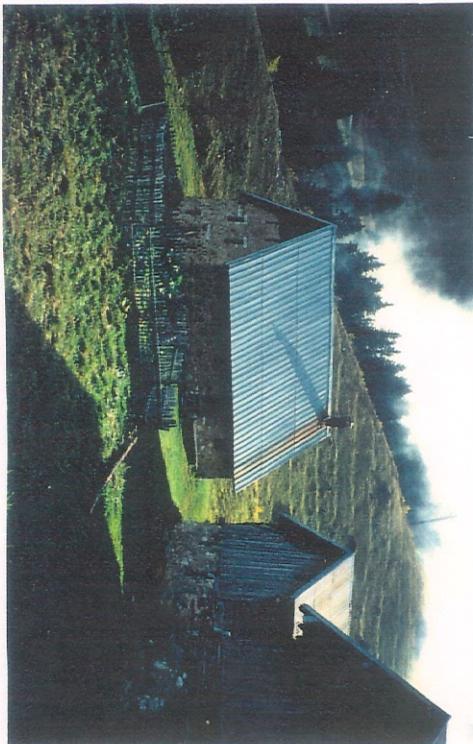
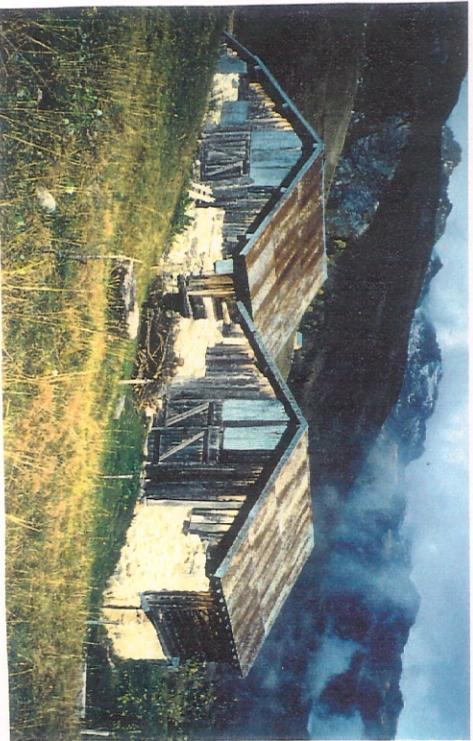
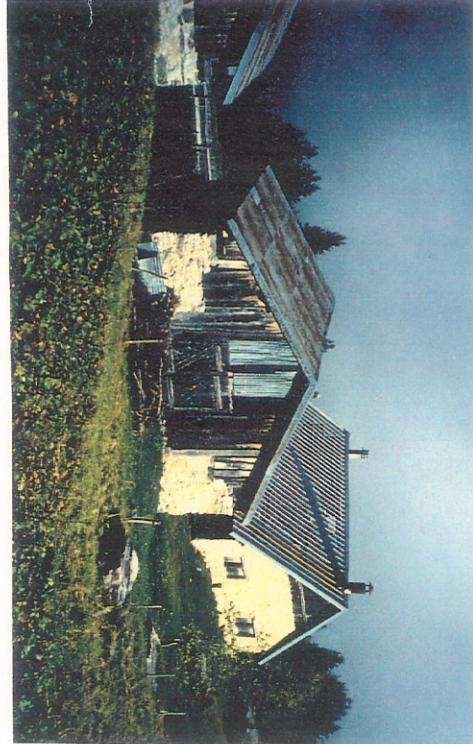
# W1

- Etat général : bon état
- Aspect : pièces habitables et cave
- Matériaux des façades :
  - Soubassements : pierre pour les 3 bâtiments
  - Murs : - pierre pour l'habitation
  - bois pour granges
- Toiture : tôles
- Sens du fatage principal : Perpendiculaire courbes  
de niveau

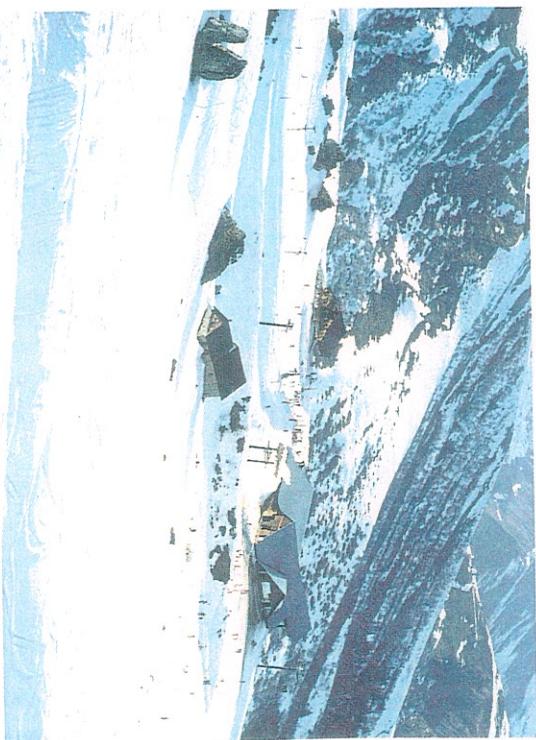
# V2

- Etat général : bon état
- Aspect : Identique à l'origine
- Matériaux des façades :
  - Soubassement : pierre
  - Murs : pierre + bois
- Toiture : tôles
- Sens du faîtage principal : Perpendiculaire courbes  
de niveau

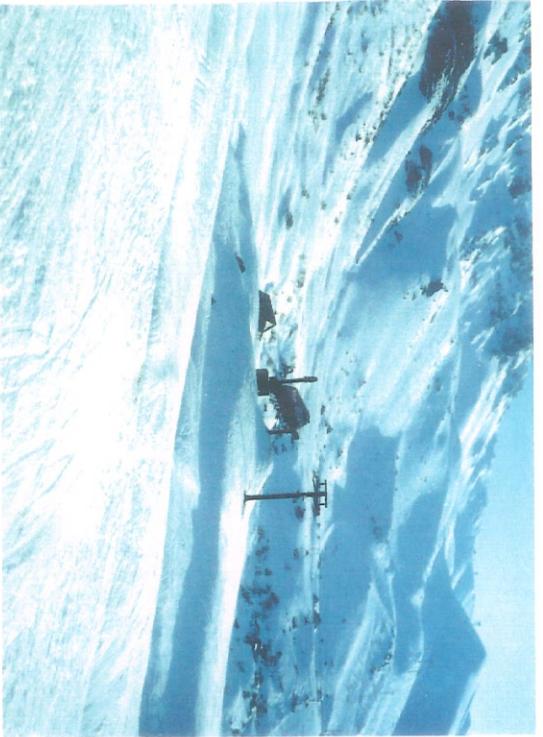
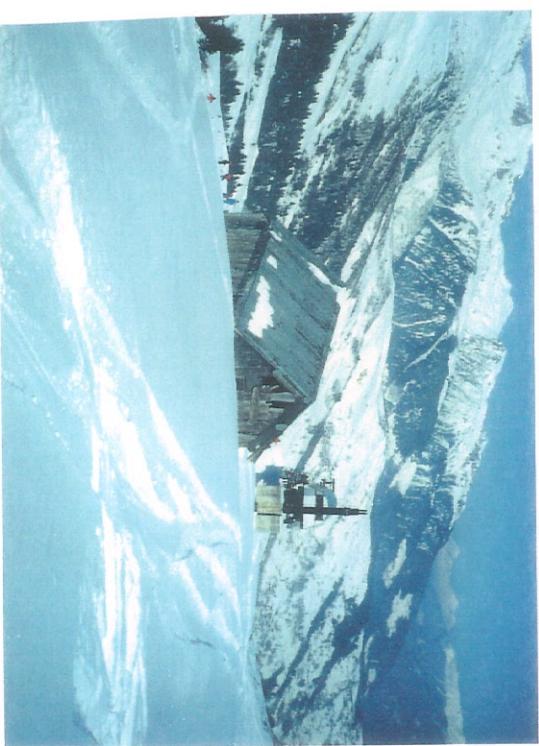
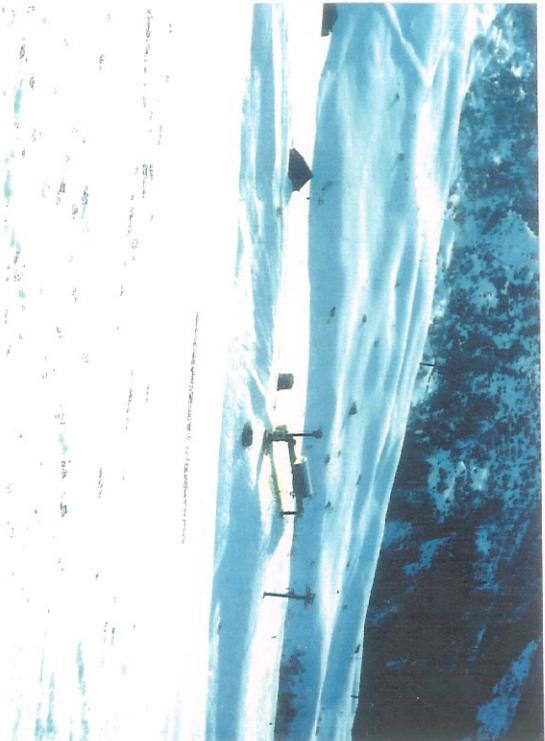
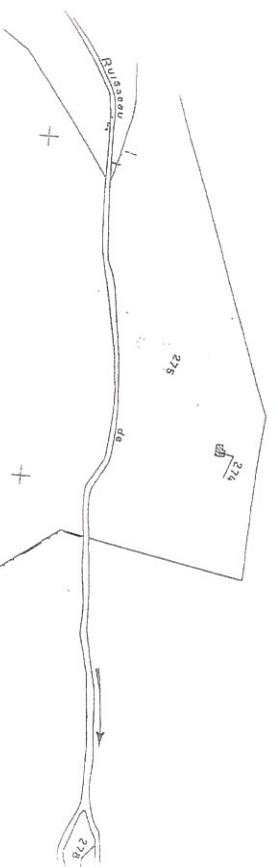
# V3

- Etat général : mauvais état
- Aspect : identique à l'origine
- Matériaux des façades :
  - Soubassement : bois
  - Murs : bois
- Toiture : tôles
- Sens du faîtage principal : Perpendiculaire courbes  
de niveau

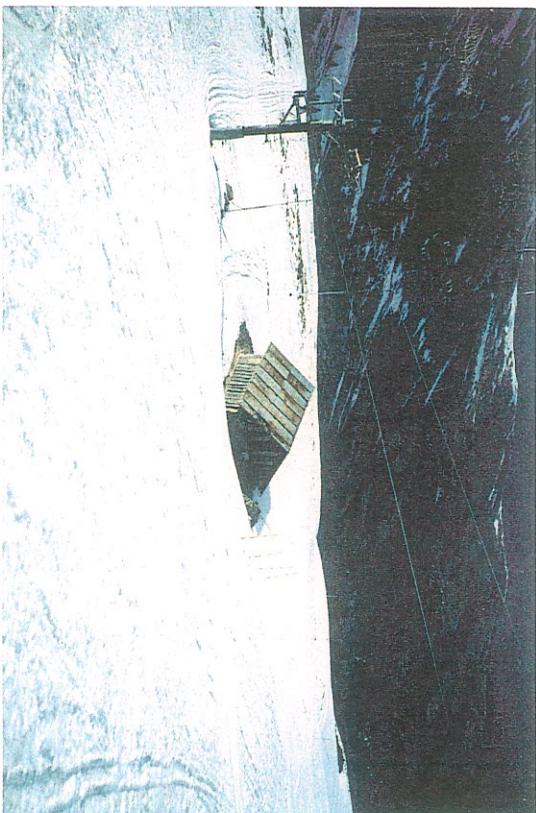
V4

- Etat général : mauvais état
- Aspect : identique à l'origine
- Matériaux des façades :
  - Soubassement : pierre
  - Murs : bois
- Toiture : tôles
- Sens du faîtage principal : Perpendiculaire courbes de niveau

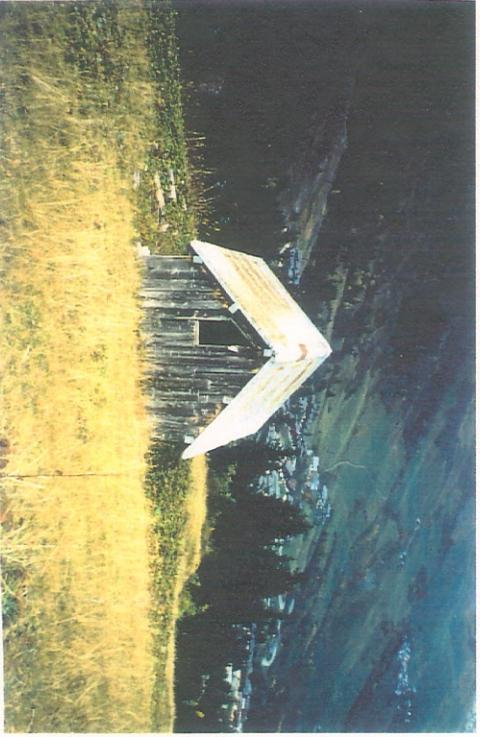
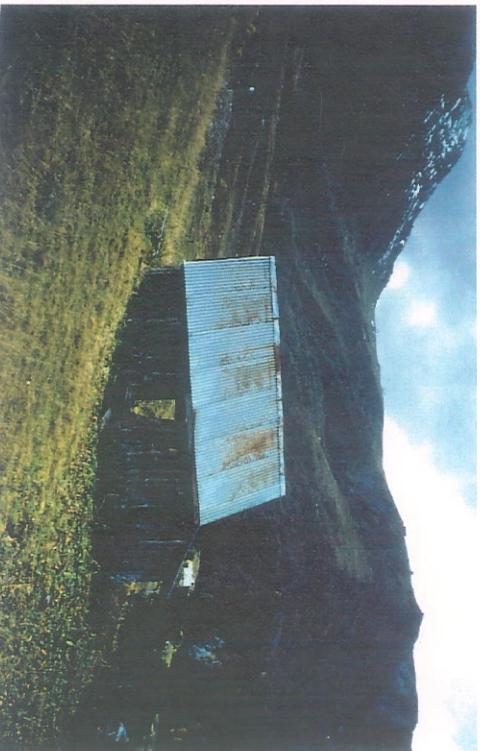
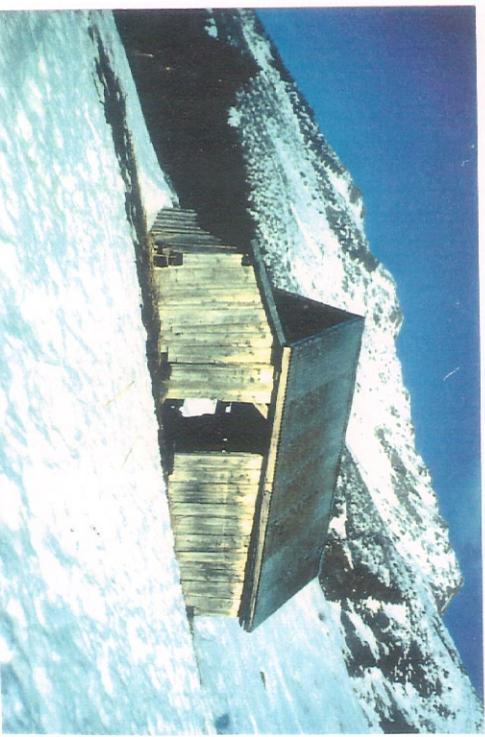
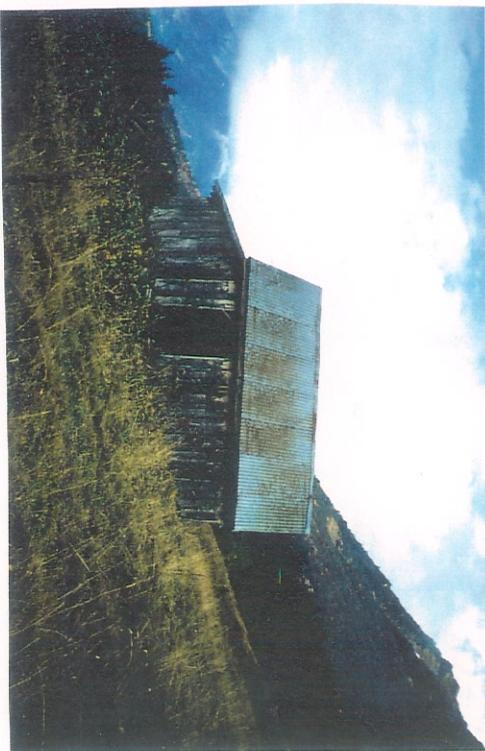
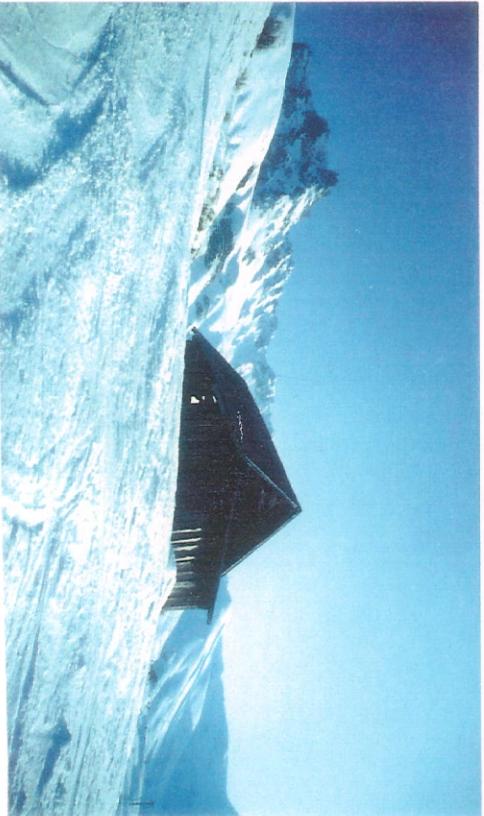
# V6

- Etat général : très mauvais état
- Aspect : idem origine
- Matériaux des façades :
  - soubassement : bois
  - murs : bois
- Toiture : tôles
- Sens du faîtage principal : Perpendiculaire courbes  
de niveau

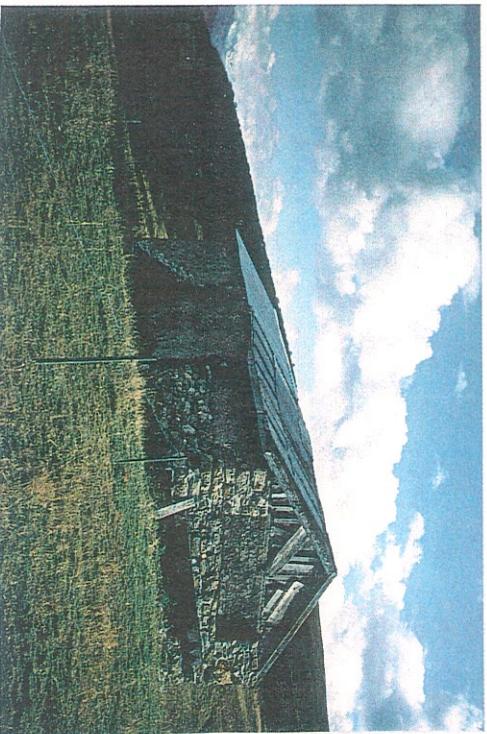
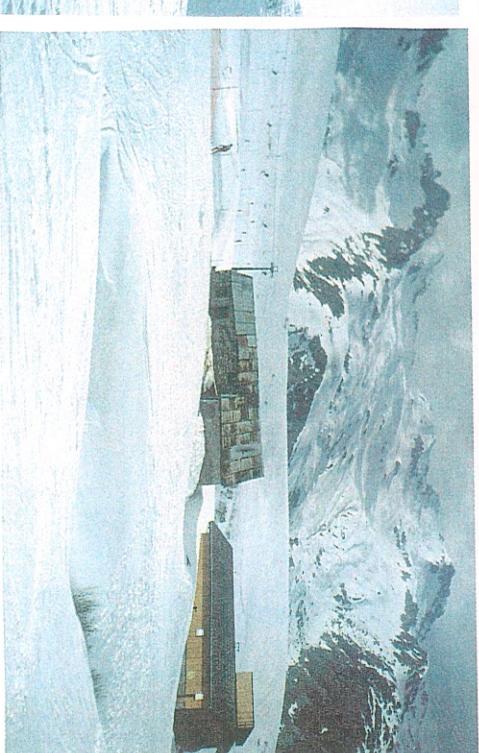
- Etat général : mauvais état
- Aspect : identique à l'origine
- Matériaux des façades :
  - Soubassement : pierre
  - Murs : bois
- Toiture : tôles
- Sens du fatrage principal : Perpendiculaire courbes de niveau

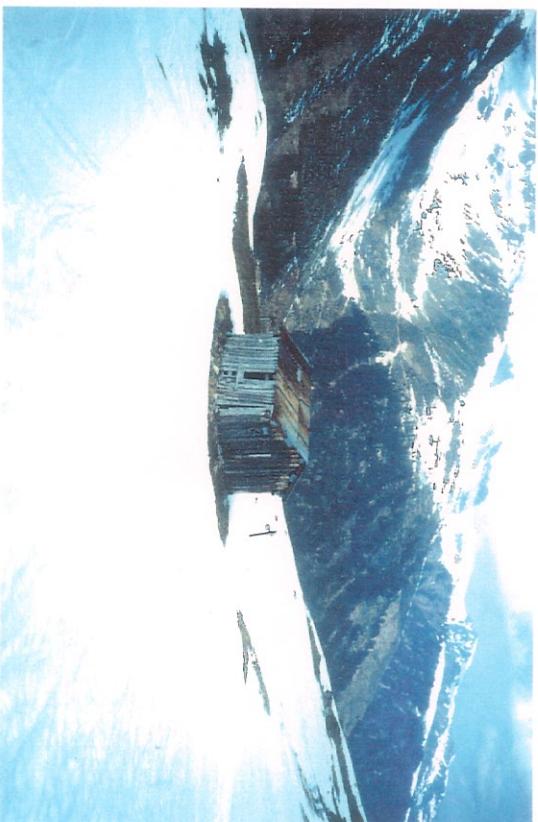
VII2

- Etat général : très mauvais état
- Aspect : identique à l'origine
- Matériaux des façades : bois
- Toiture : tôles
- Sens du faîtage principal : Perpendiculaire courbes de niveau

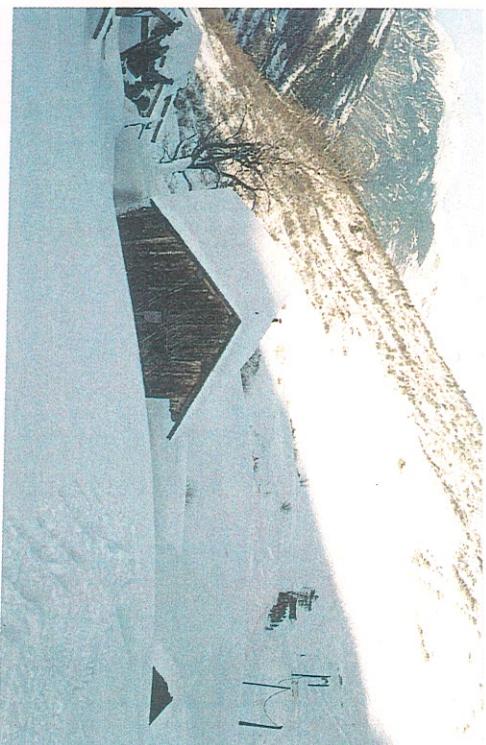
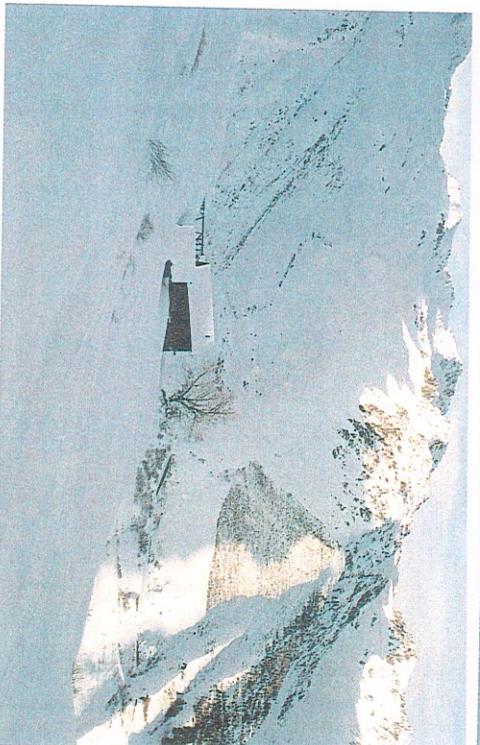
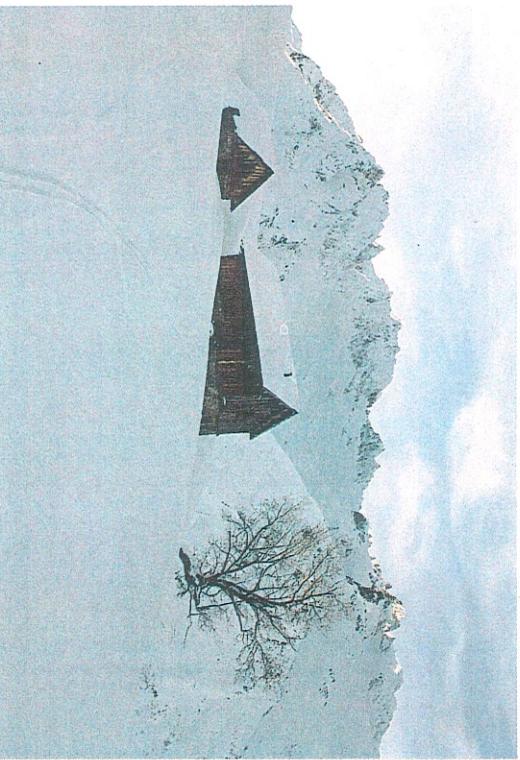
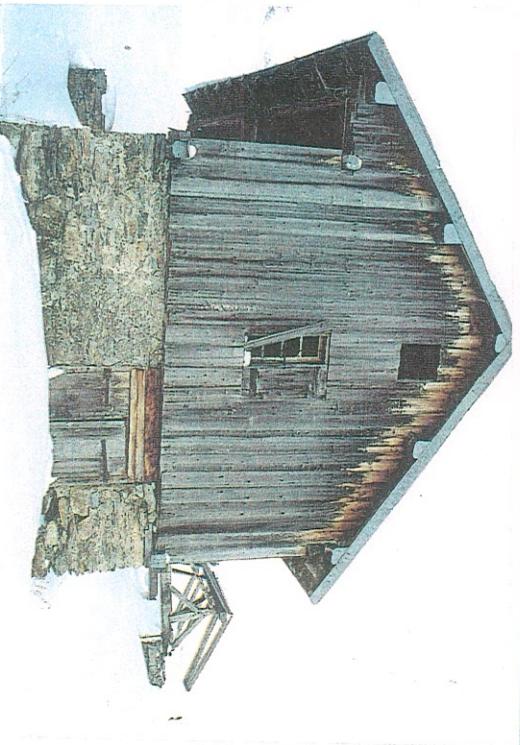
- Etat général : mauvais état - fermé
- Aspect : Identique à l'origine
- Matériaux des façades :
  - Soubassement : pierre
  - Murs : bois
- Toiture : tôles rouillées
- Sens du faîtage principal : Perpendiculaire courbes de niveau

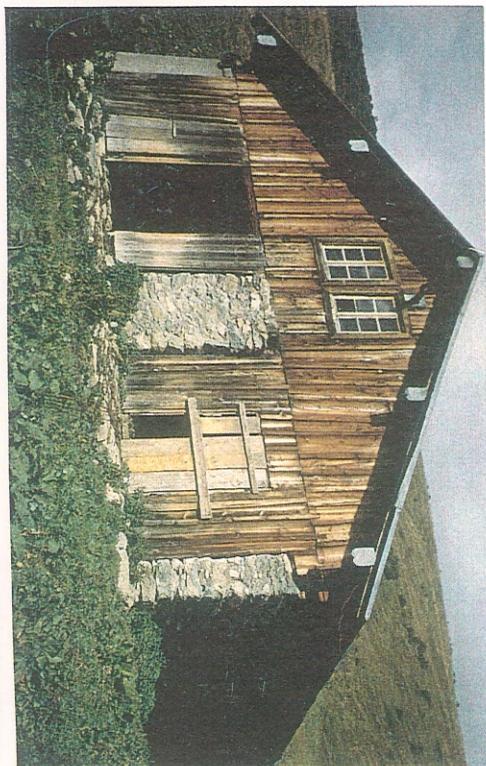
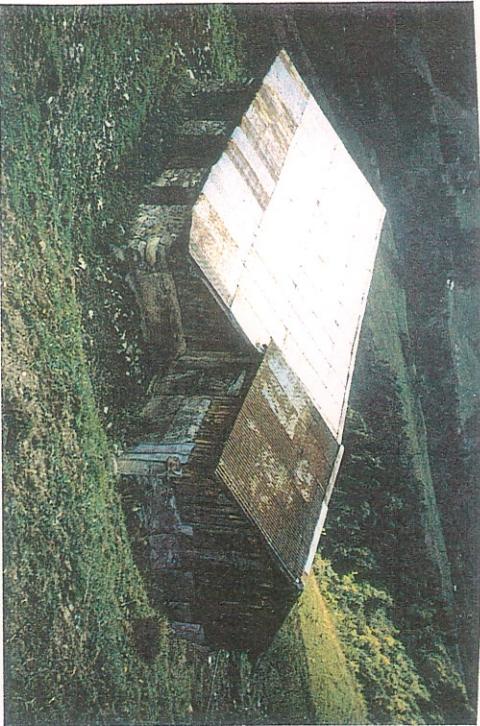
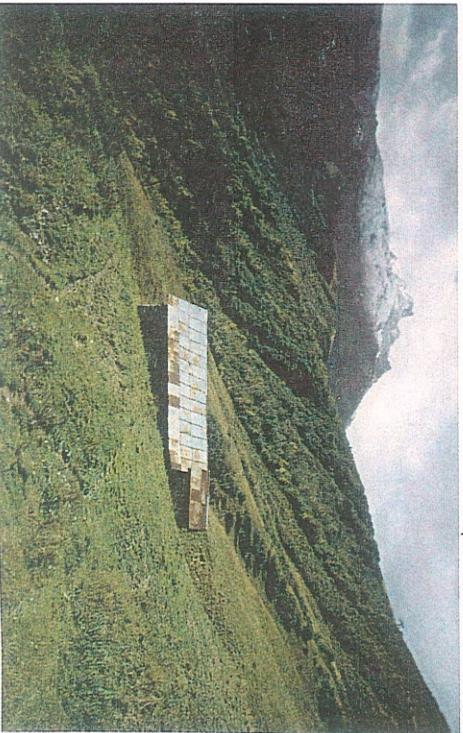
- Etat général : médiocre
- Aspect : identique à l'origine
- Matériaux des façades :
  - Soubassement : pierre
  - Murs : bois
- Toiture : tôles rouillées
- Sens du faîtage principal : Perpendiculaire courbes de niveau

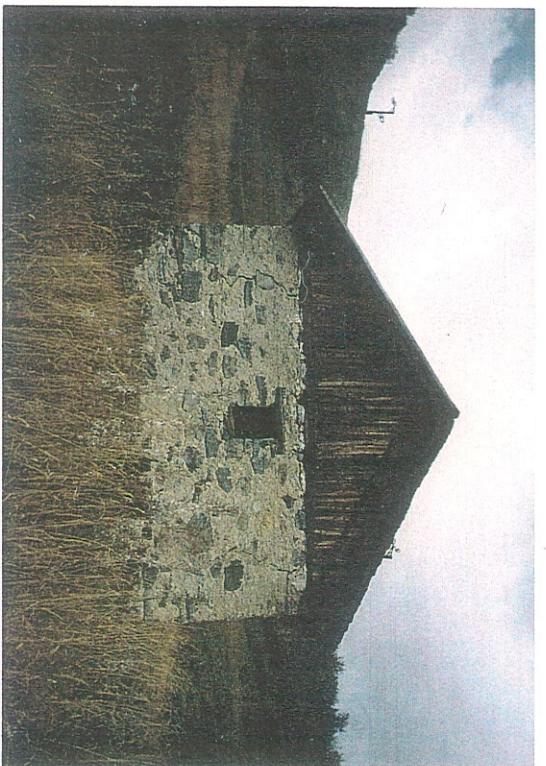
- Etat général : mauvais état
- Aspect : Identique à l'origine
- Matériaux des façades :
  - Soubassement : pierre
  - Murs : bois
- Toiture : tôles + ardoises du pays
- Sens du fâchage principal : Perpendiculaire courbes de niveau

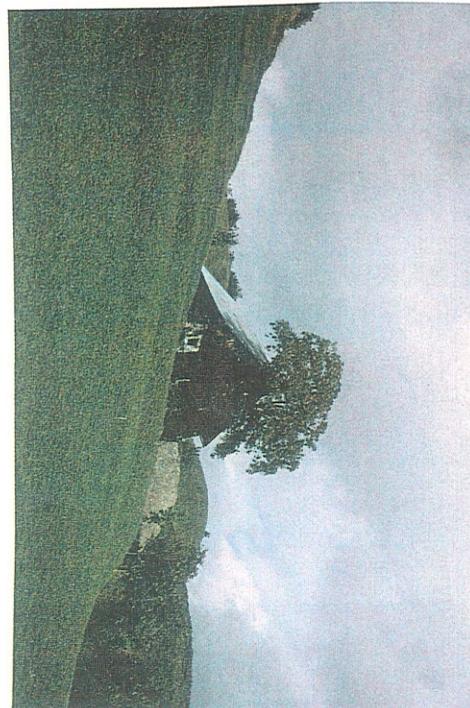
# VIII3

- Etat général : bon état
- Aspect : identique à l'origine
- Matériaux des façades :
  - Soubassement : pierre
  - Murs : bois
- Toiture : tôles
- Sens du fatrage principal : Perpendiculaire courbes de niveau
