## **Annexe 7 – Inventaire général des mazots**

## Inventaire général des mazots

## **Annexe 8 – Cahier des recommandations architecturales**

## **Annexe 9 – Inventaire des chalets d'alpage**

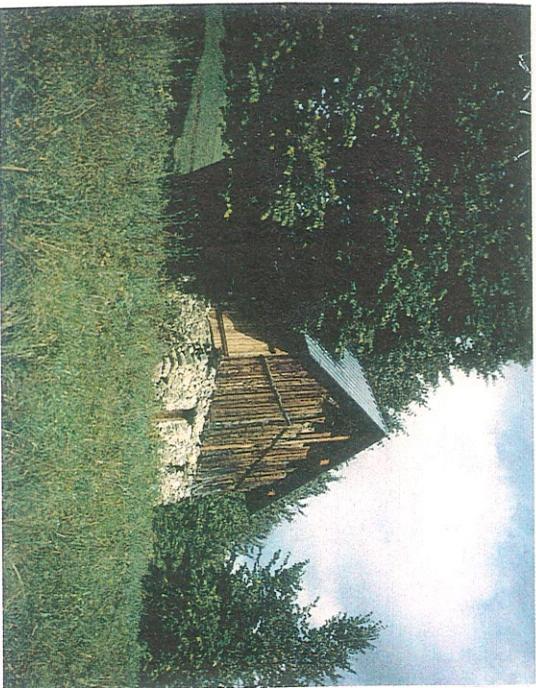
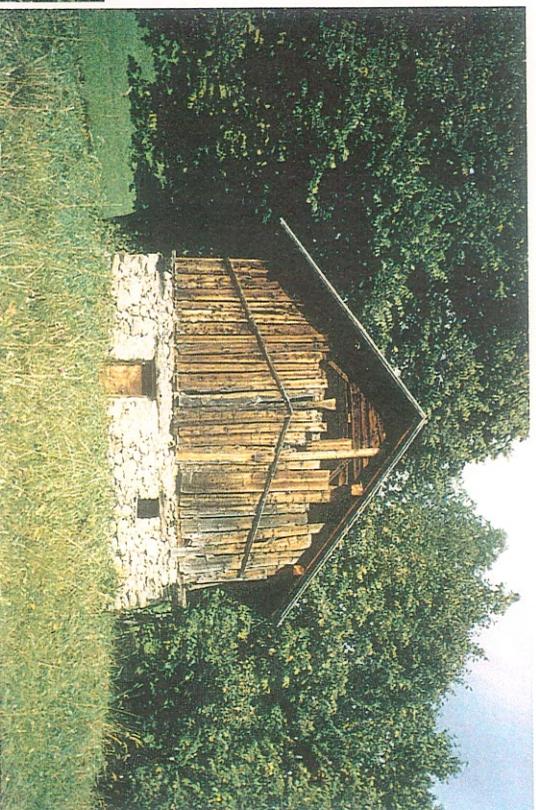
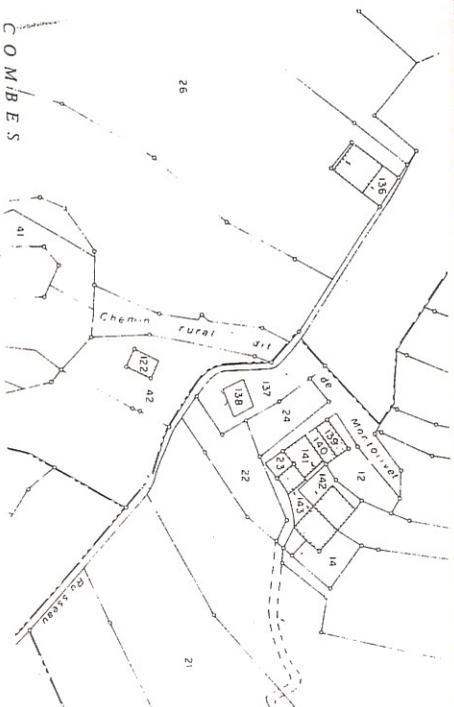
- Etat général : mauvais état
- Aspect : identique à l'origine
- Matériaux des façades :
  - Soubassement : pierre
  - Murs : bois
- Toiture : tôles
- Sens du fâtage principal : Perpendiculaire courbes de niveau

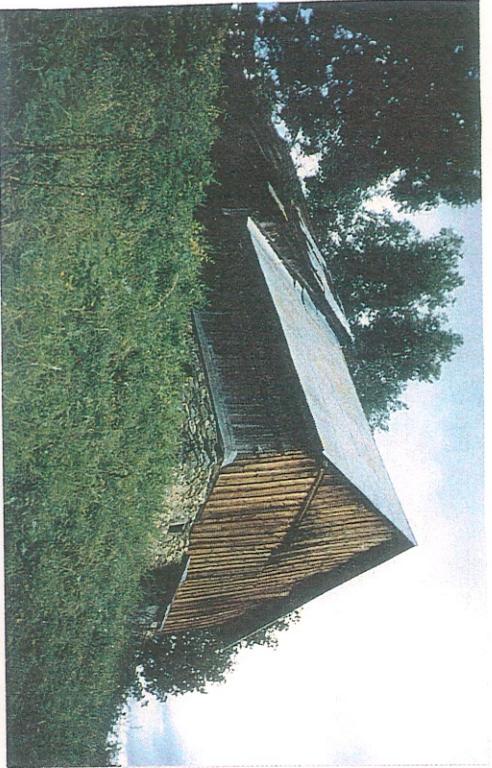
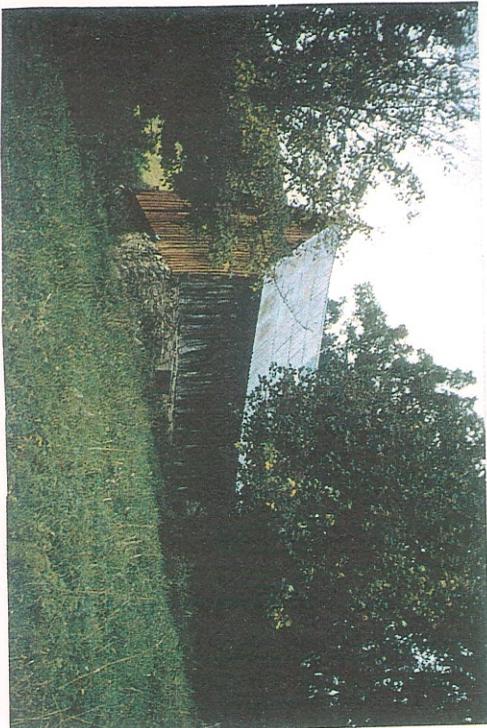
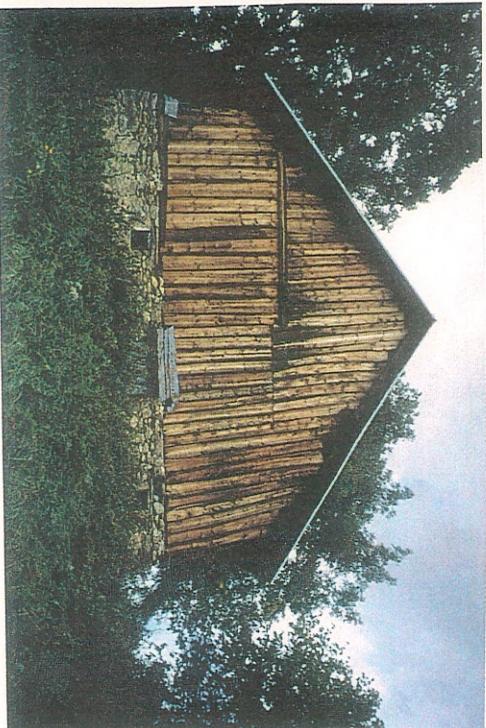
- Etat général : médiocre
- Aspect : identique à l'origine
- Matériaux des façades :
  - Soubassement : pierre
  - Murs : bois
- Toiture : tôles
- Sens du faîtage principal : Perpendiculaire courbes de niveau

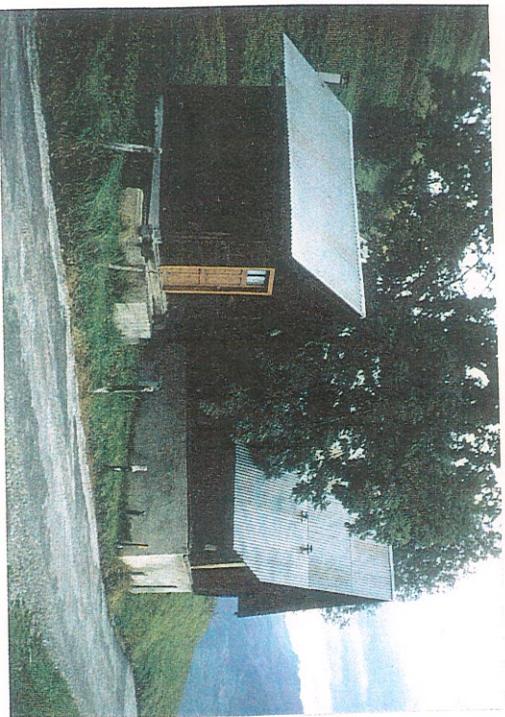
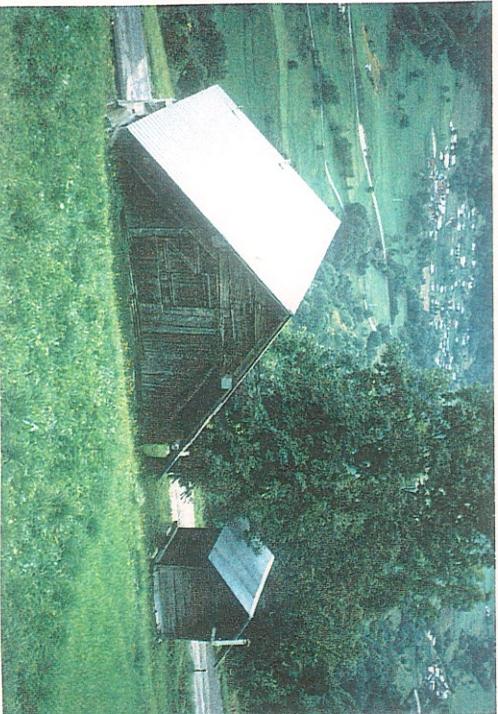
# IX 1

- Etat général : bon état - grenier réhabilité
- Aspect : identique à l'origine
- Matériaux des façades :
  - Soubassement : crépis
  - Murs : bois
- Toiture : tôles
- Sens du faîtage principal : Perpendiculaire courbes de niveau

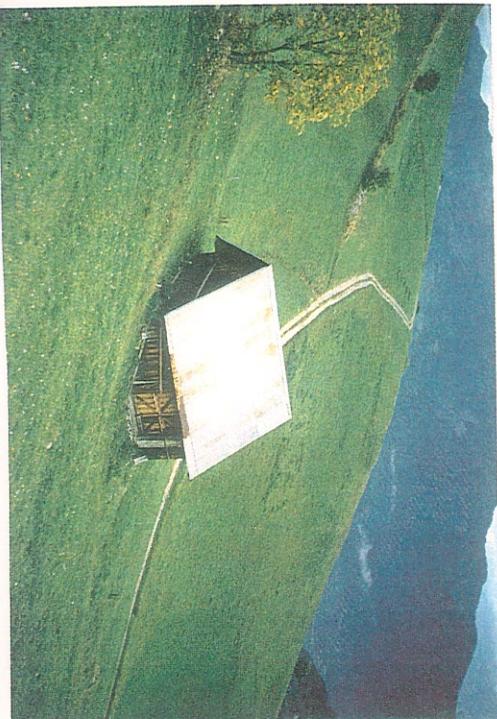
# IX2

- Etat général : bon état
- Aspect : identique à l'origine
- Matériaux des façades :
  - Soubassement : bois
  - Murs : bois
- Toiture : tôles
- Sens du faîtage principal : Perpendiculaire courbes de niveau

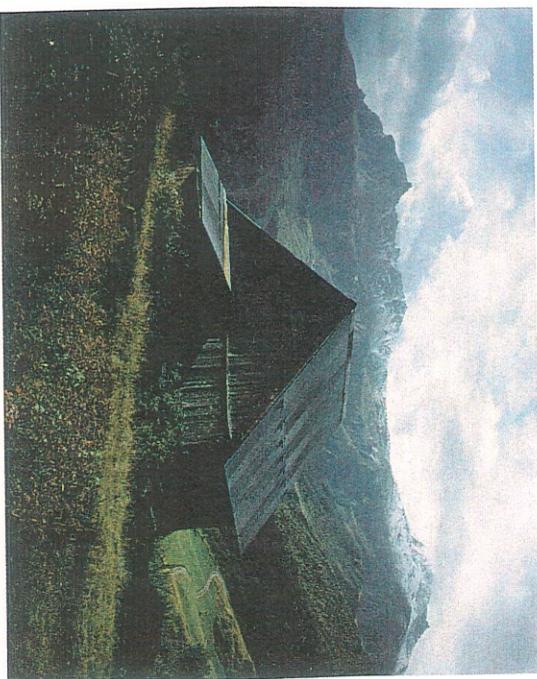
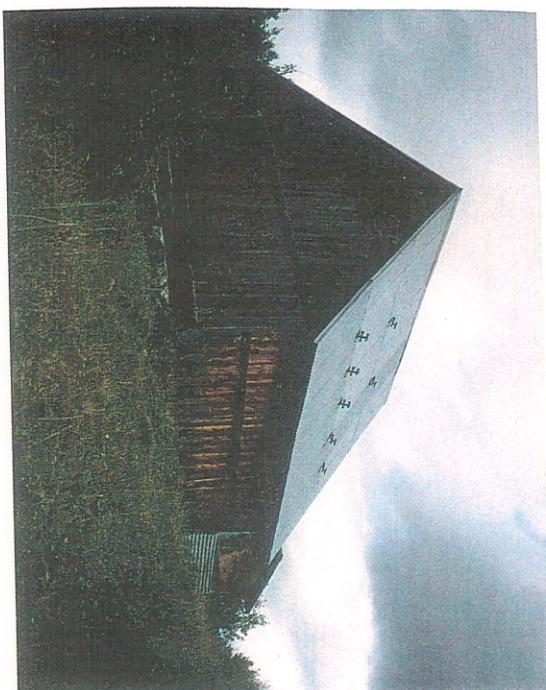
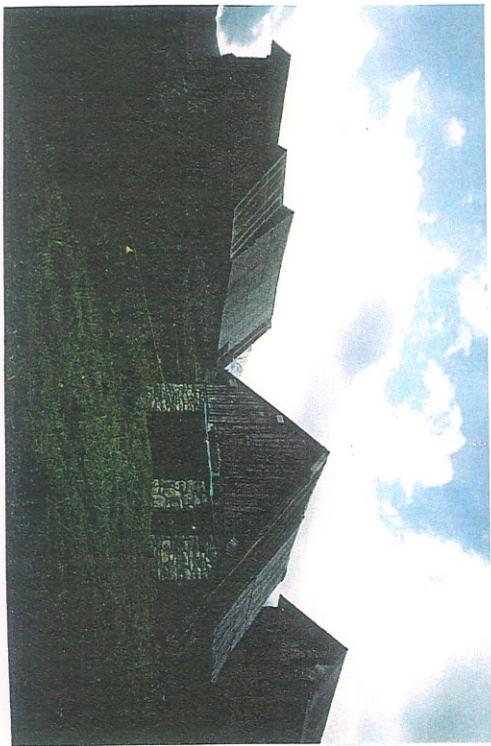
# IX3

- Etat général : médiocre
- Aspect : identique à l'origine
- Matériaux des façades :
  - Soubassement : bois
  - Murs : bois
- Toiture : tôles
- Sens du faîtage principal : Perpendiculaire courbes  
de niveau

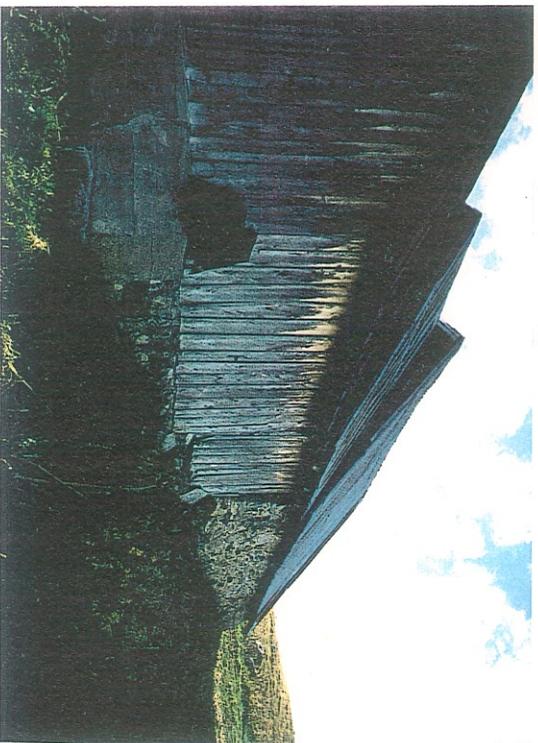
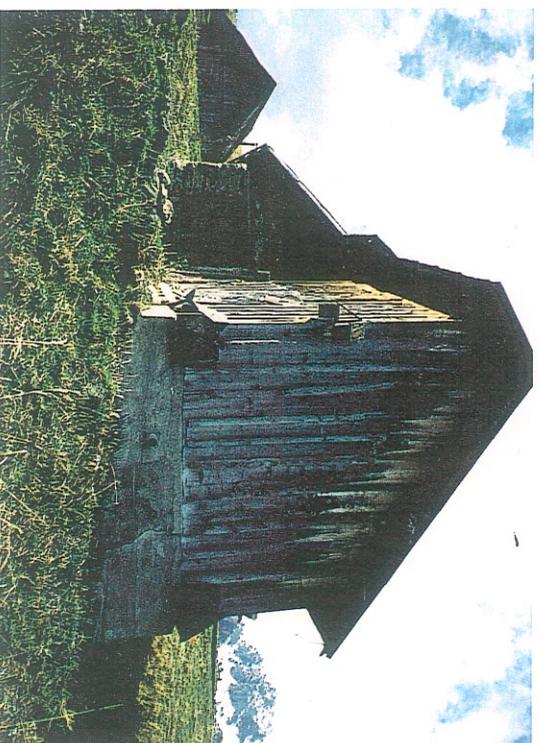
- Etat général : médiocre
- Aspect : identique à l'origine
- Matériaux des façades :
  - Soubassement : bois
  - Murs : bois
- Toiture : tôles rouillées
- Sens du faitage principal : Perpendiculaire courbes de niveau

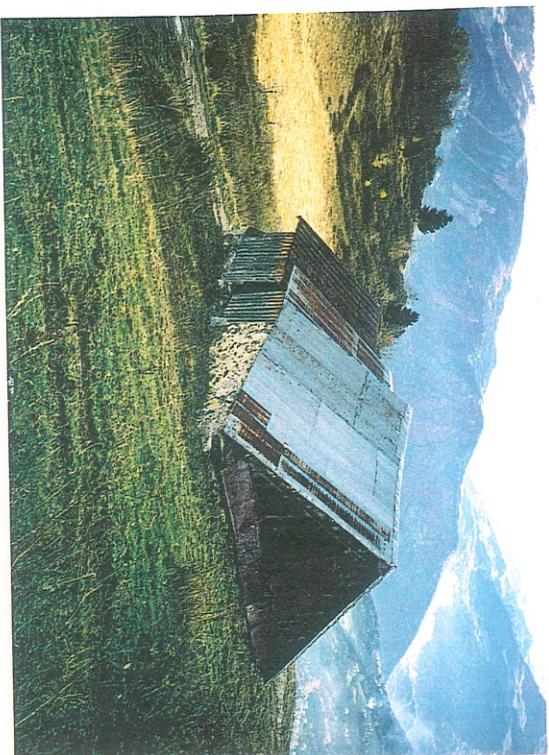
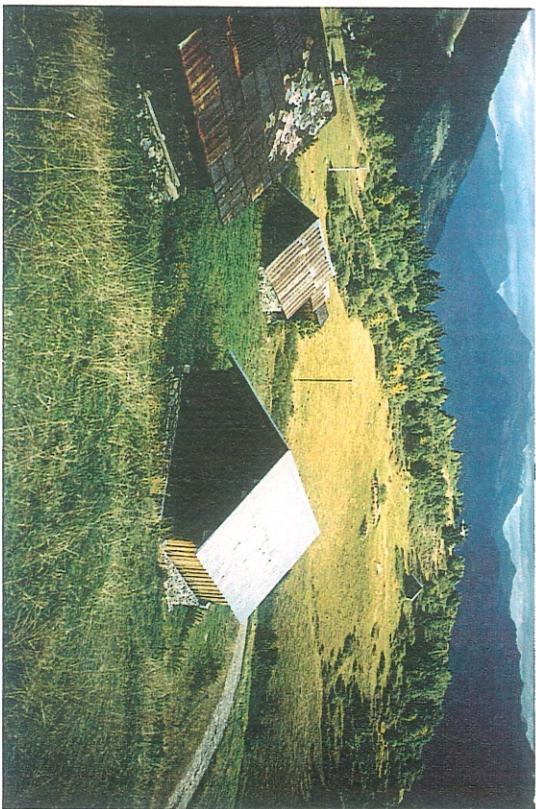
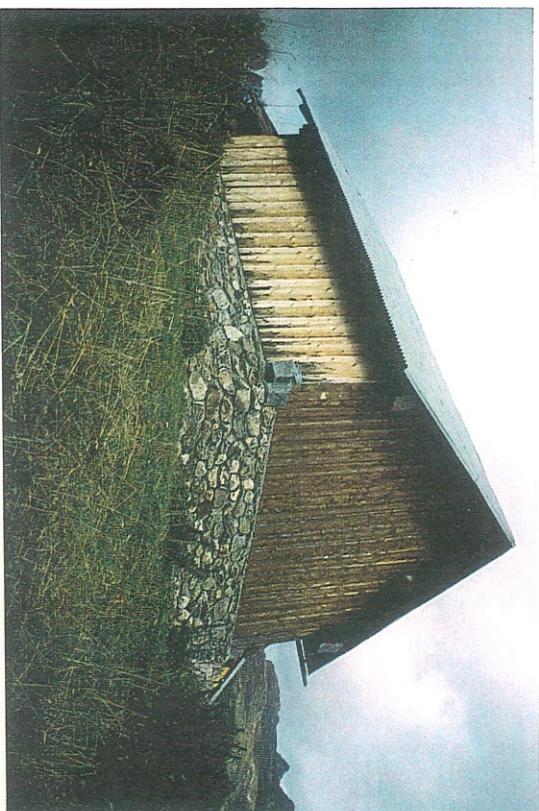
- Etat général : médiocre
- Aspect : identique à l'origine
- Matériaux des façades :
  - Soubassement : pierre
  - Murs : bois
- Toiture : tôles rouillées
- Sens du faîtage principal : Perpendiculaire courbes de niveau

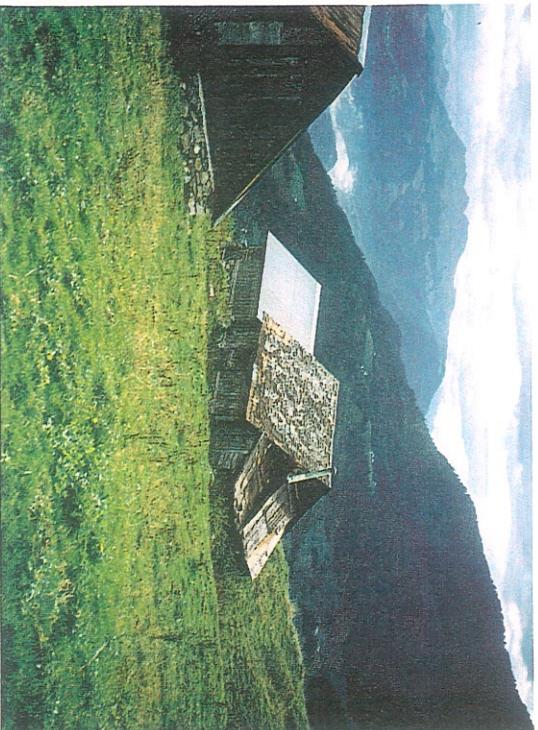
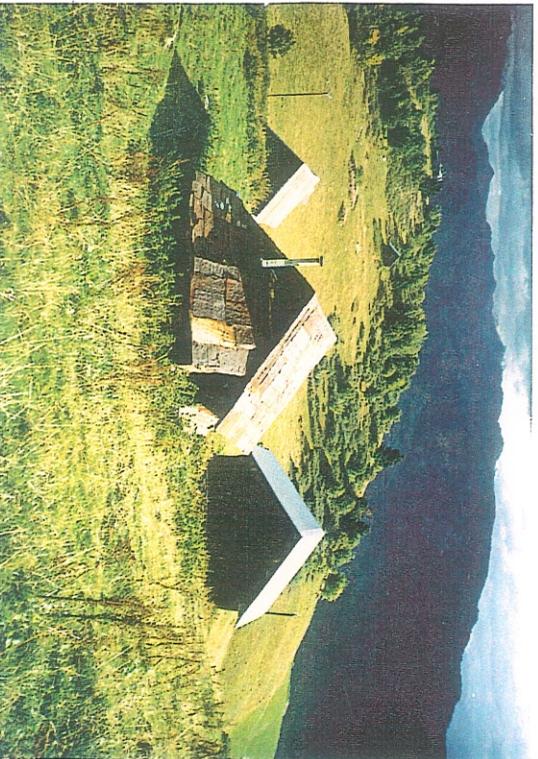
- Etat général : bon état
- Aspect : identique à l'origine
- Matériaux des façades :
  - Soubassement : pierre
  - Murs : bois
- Toiture : tôles
- Sens du faîtage principal : Perpendiculaire courbes de niveau

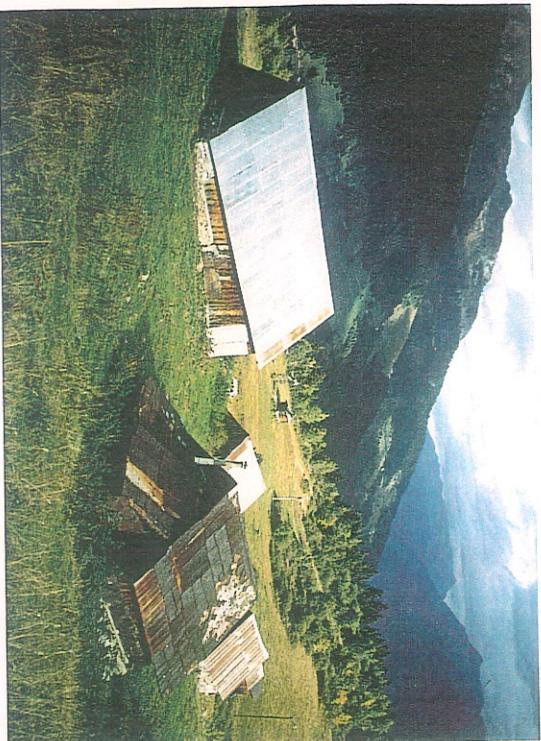
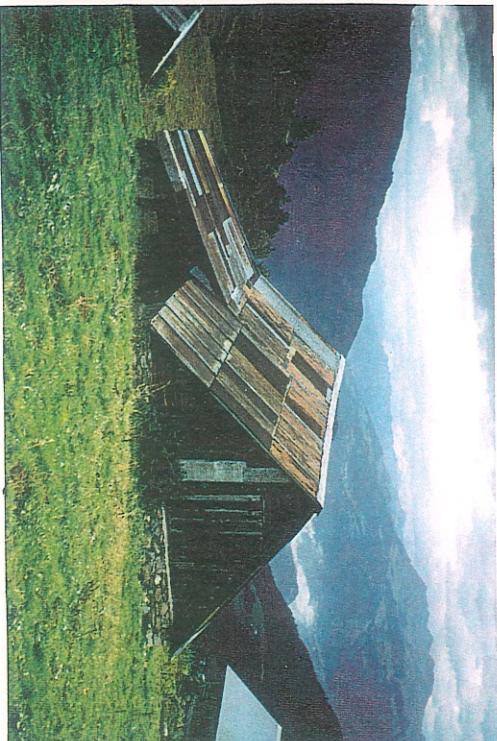
- Etat général : médiocre
- Aspect : identique à l'origine
- Matériaux des façades :
  - Soubassement : pierre
  - Murs : bois
- Toiture : tôles rouillées
- Sens du faîtage principal : Perpendiculaire courbes de niveau

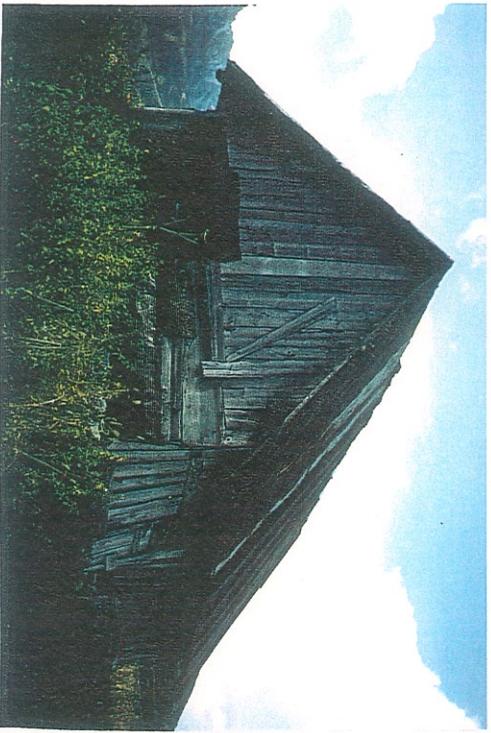
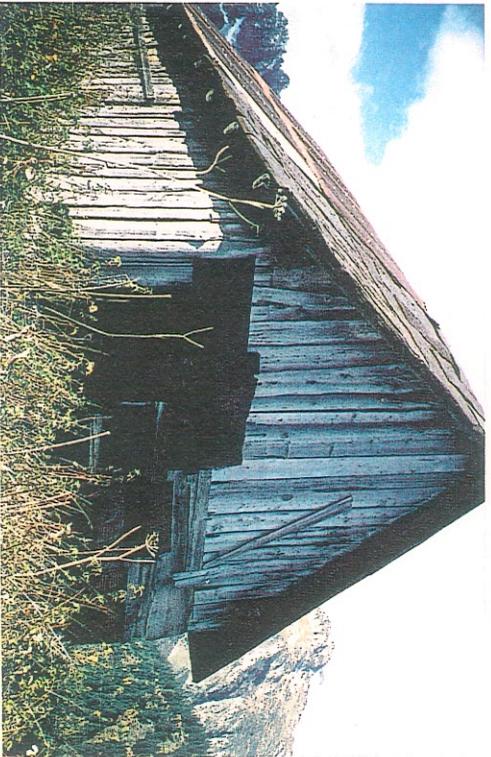
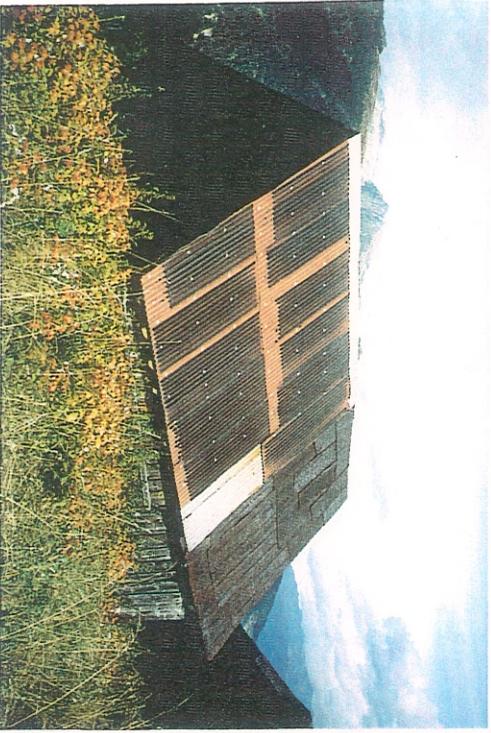
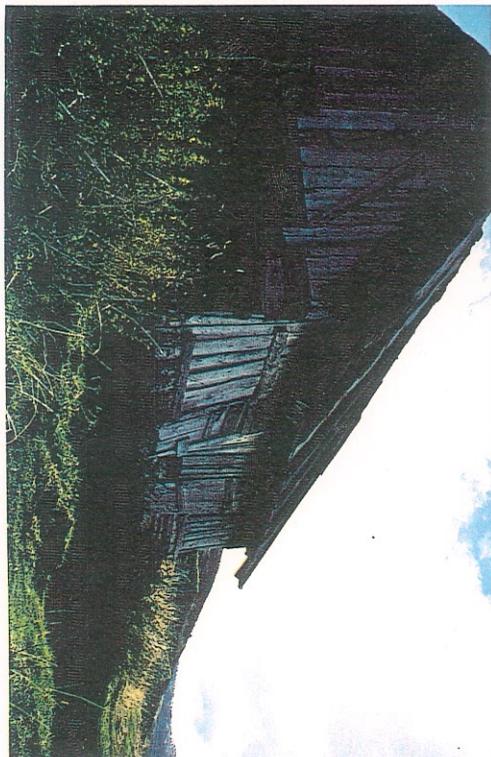
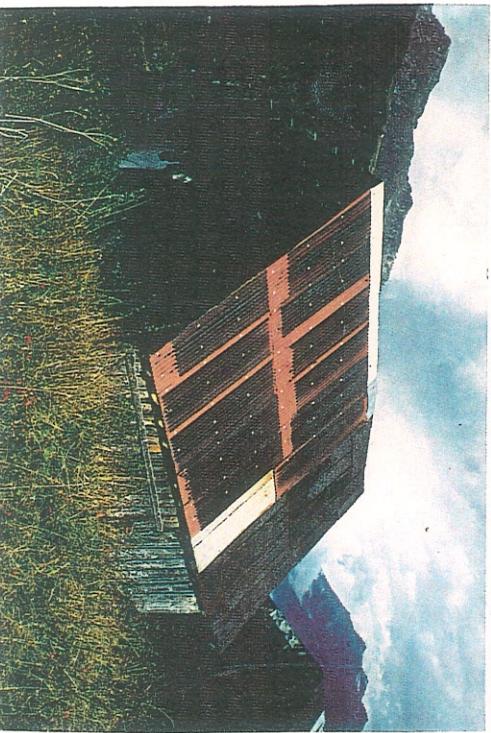
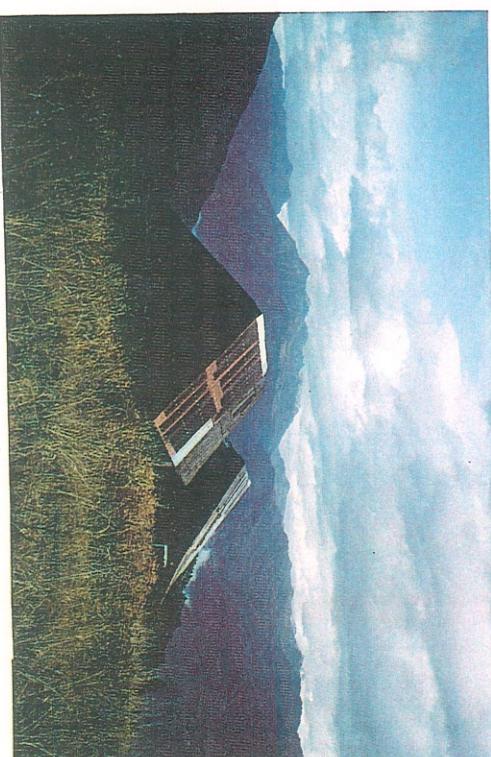
# IX 9

- Etat général : médiocre
- Aspect : identique à l'origine
- Matériaux des façades :
  - Soubassement : pierre
  - Murs : bois
- Toiture : tôles rouillées
- Sens du faîtage principal : Perpendiculaire courbes de niveau

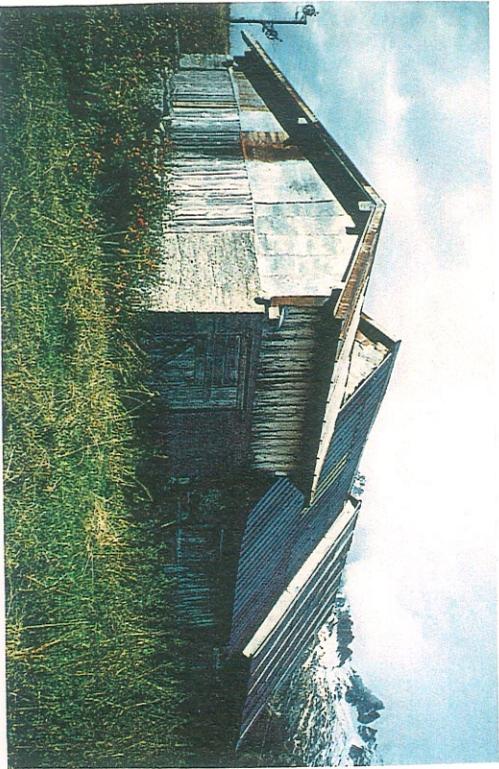
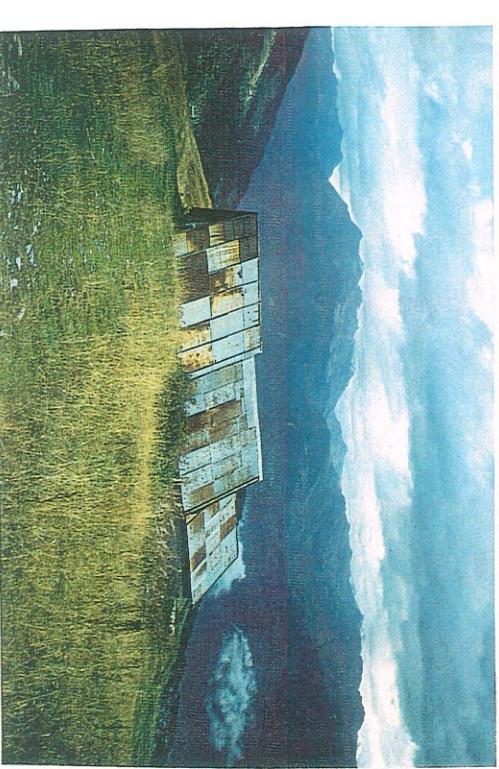
# IX10

- Etat général : médiocre
- Aspect : identique à l'origine
- Matériaux des façades :
  - Soubassement : pierre + crépis
  - Murs : bois
- Toiture : tôles rouillées
- Sens du faîtage principal : Perpendiculaire courbes de niveau

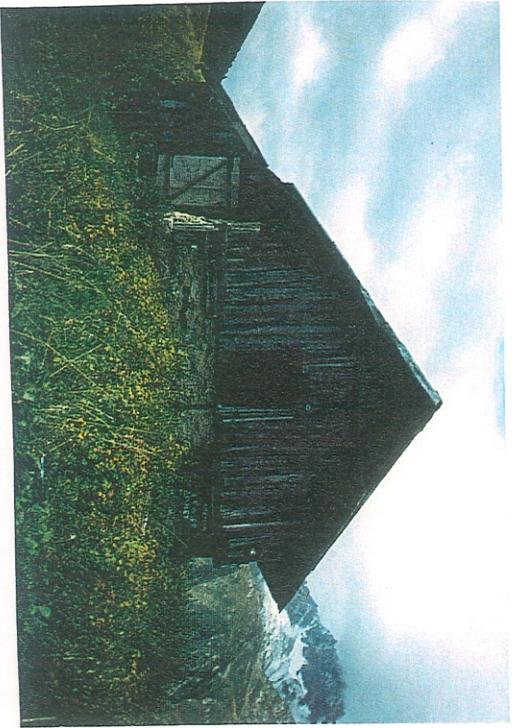
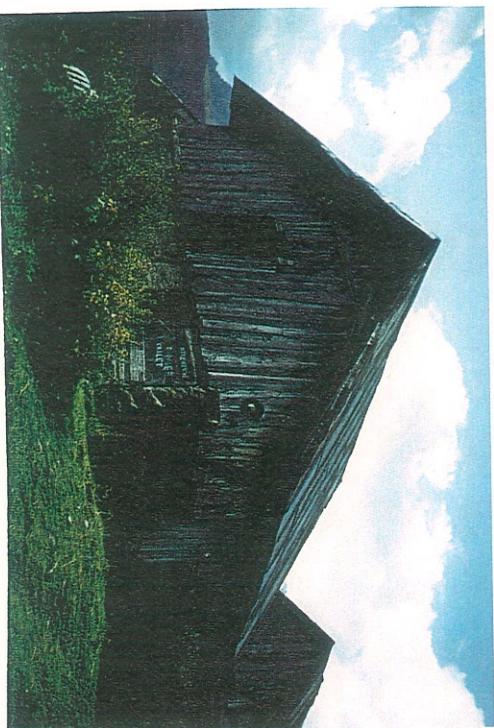
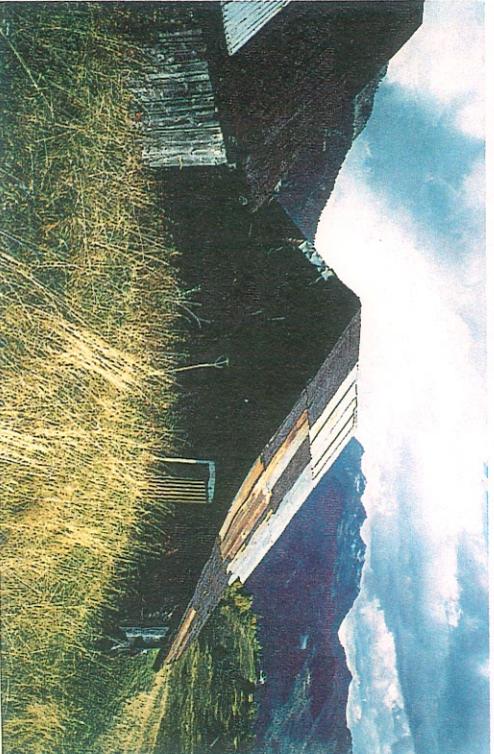
- Etat général : médiocre
- Aspect : identique à l'origine
- Matériaux des façades :
  - Soubassement : pierre
  - Murs : bois et tôles rouillées
- Toiture : tôles
- Sens du faîtage principal : Perpendiculaire courbes  
de niveau

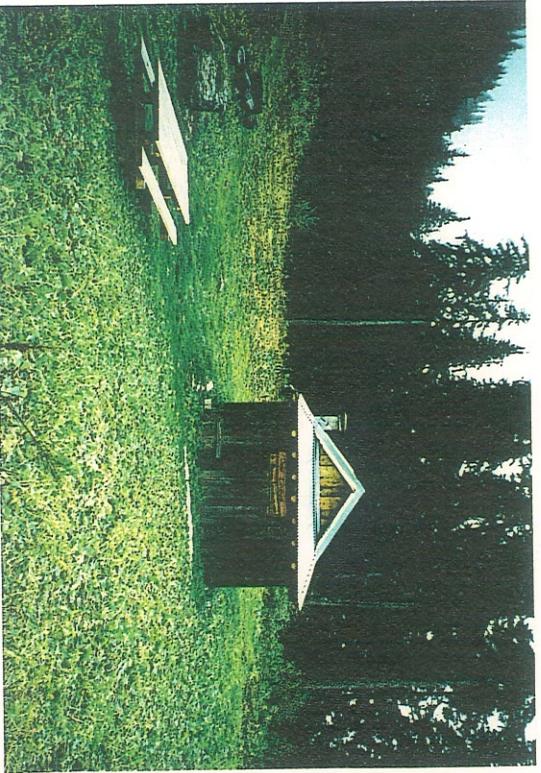
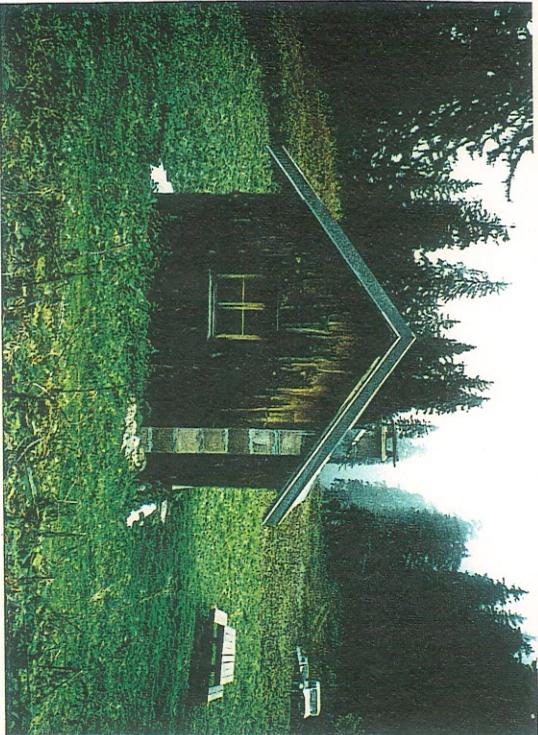
# X2

- Etat général : bon état - réhabilité
- Aspect : modifications légères (appenti)
- Matériaux des façades :
  - Soubassement : bois
  - Murs : bois
- Toiture : tôles
- Sens du fatiège principal : sans objet
