**Rapport de mission de repérage des matériaux et produits contenant de l'amiante pour
l'établissement du constat établi à l'occasion de la vente d'un immeuble bâti
(Listes A et B de l'annexe 13-9 du Code de la Santé publique)**

Numéro de dossier : **38244**
Date du repérage : **09/03/2021**

Adresse :	Adresse : Chef-lieu Commune : 73260 LES AVANCHERS-VALMOREL
	Désignation & situation du bien : Maison cadastrée ZK-449
Périmètre de repérage : Ensemble de la propriété.
Type de logement : Fonction principale du bâtiment : Date de construction : Maison Habitation Avant 1948

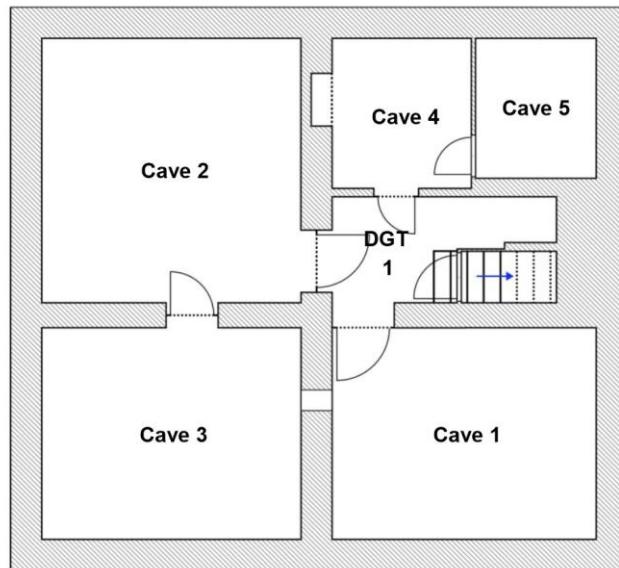
7.1 – Annexe – Schéma de repérage**Niveau 0**

- Dégagement 1
- Cave 1
- Cave 2
- Cave 3
- Cave 4
- Cave 5

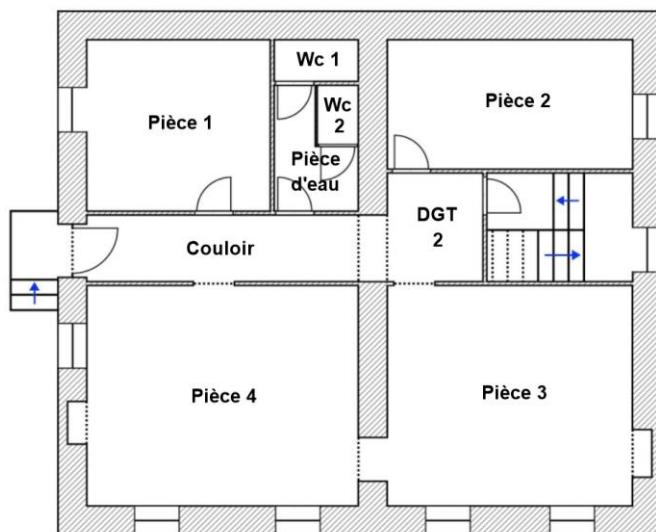
**Niveau 1**

- Couloir
- Pièce 1
- Pièce d'eau
- Wc 1
- Wc 2
- Dégagement 2
- Pièce 2
- Cage d'escalier
- Pièce 3
- Pièce 4

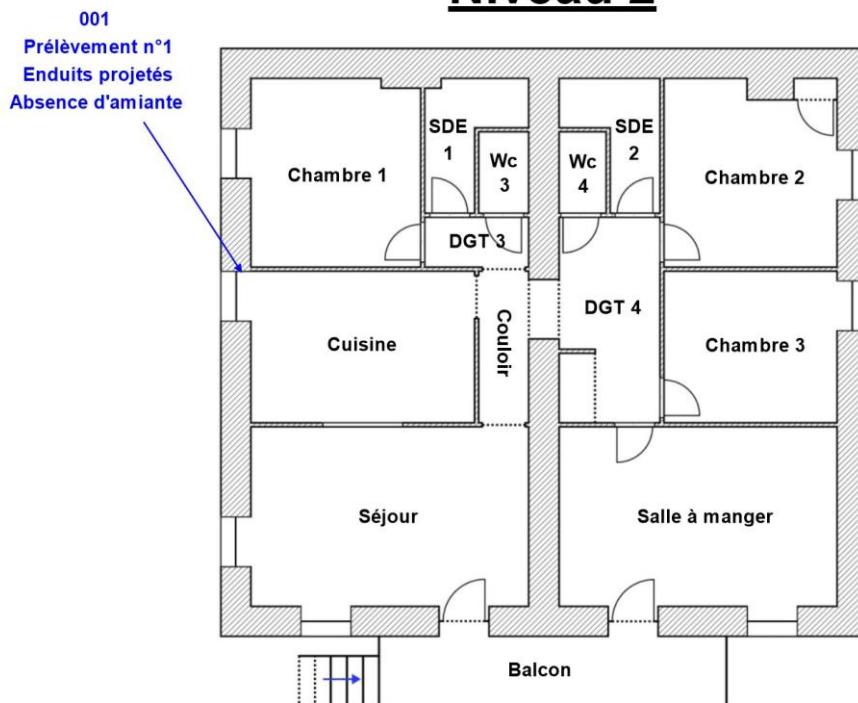
- Balcon
- Séjour
- Couloir
- Cuisine
- Dégagement 3
- Chambre 1
- Salle d'eau 1
- Wc 3
- Dégagement 4
- Wc 4
- Salle d'eau 2
- Chambre 2
- Chambre 3
- Salle à manger

Localisation	Identifiant + Description
Niveau 2 Ensemble des murs	<u>Identifiant : 001 Prélèvement n°1</u> Description : Enduits projetés Liste selon annexe.13-9 du CSP : B
